# Baustellen-Check

Forstweg 24, 82041 Oberhaching

Fotobasierte Bauüberwachung · 26.09.2025 – 04.08.2026 · 41 Fotos · 25 Bereiche

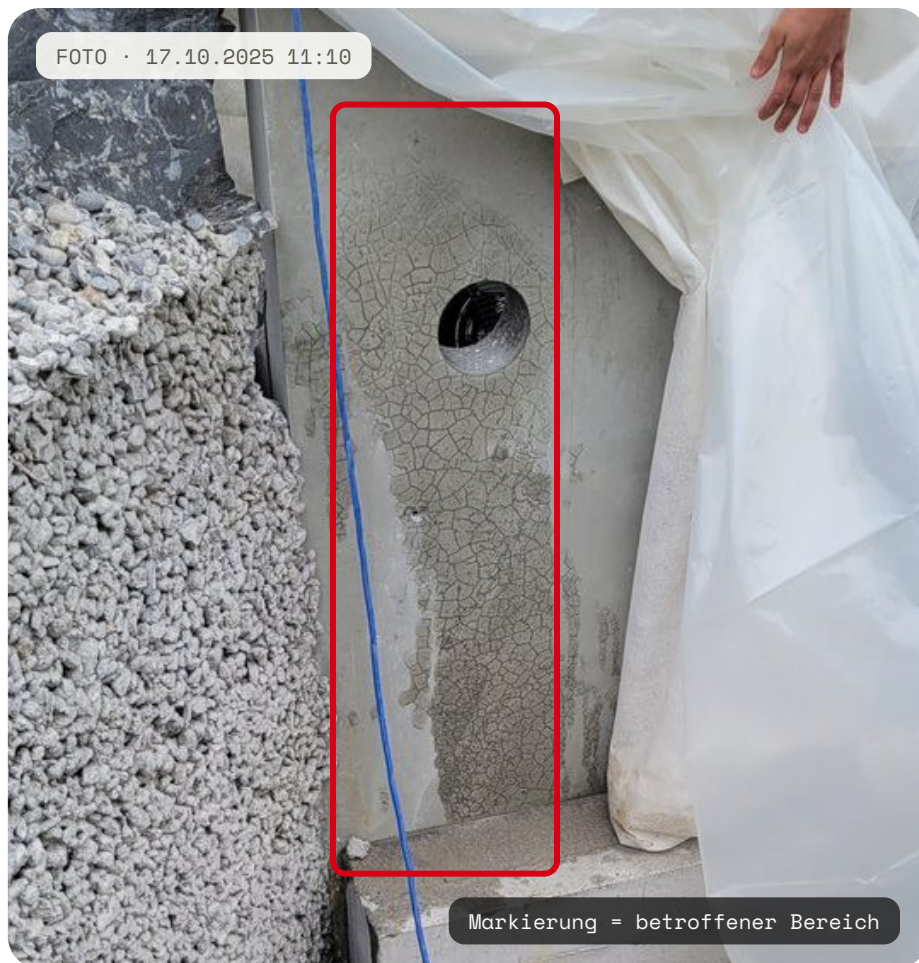
**M-01**

## Netzrisse in der Bauwerksbeschichtung sanieren

Im Bereich um die Kernbohrung zeigt die aufgetragene Dichtungs- bzw. Spachtelmasse eine deutliche Netzrissebildung (Craquelé). Dies deutet auf Verarbeitungsfehler wie zu schnelles Austrocknen oder fehlerhafte Schichtdicken hin. Um die dauerhafte Dichtigkeit des erdberührten Bauteils zu gewährleisten, muss die betroffene Schicht vor weiteren Abdichtungs- oder Verfüllarbeiten fachgerecht nachgearbeitet werden.

Mangelhafte Ausführung der Abdichtungsbeschichtung im erdberührten Bereich. Da ein Verfüllen oder Überdecken die schadhafte Stelle unzugänglich macht und zu Wassereintritt führt, ist die Behebung zwingend vor Folgearbeiten erforderlich (stop\_and\_fix, major).

Die Norm regelt die Anforderungen an die Abdichtung. Risse in der Abdichtungsschicht gefährden die Funktion und müssen behoben werden.

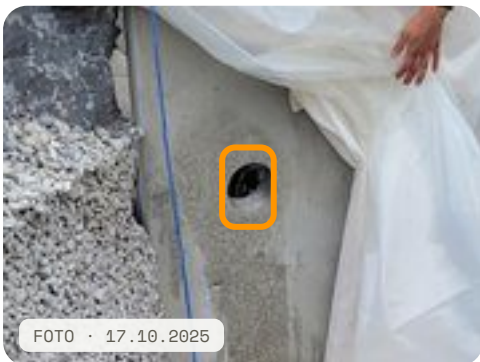
M-02

### Abdichtungskonzept für die Kernbohrung abstimmen

**Für die offene Kernbohrung muss vor der Leitungsverlegung das passende Abdichtungssystem festgelegt werden.**

Die Kernbohrung für die spätere Rohr- oder Kabeldurchführung ist aktuell offen. Bevor das Folgewerk die Leitungen einzieht und der Arbeitsraum verfüllt wird, muss das vorgesehene Abdichtungssystem (z. B. Dichtungseinsatz/Ringraumdichtung) verbindlich geklärt und bereitgestellt werden.

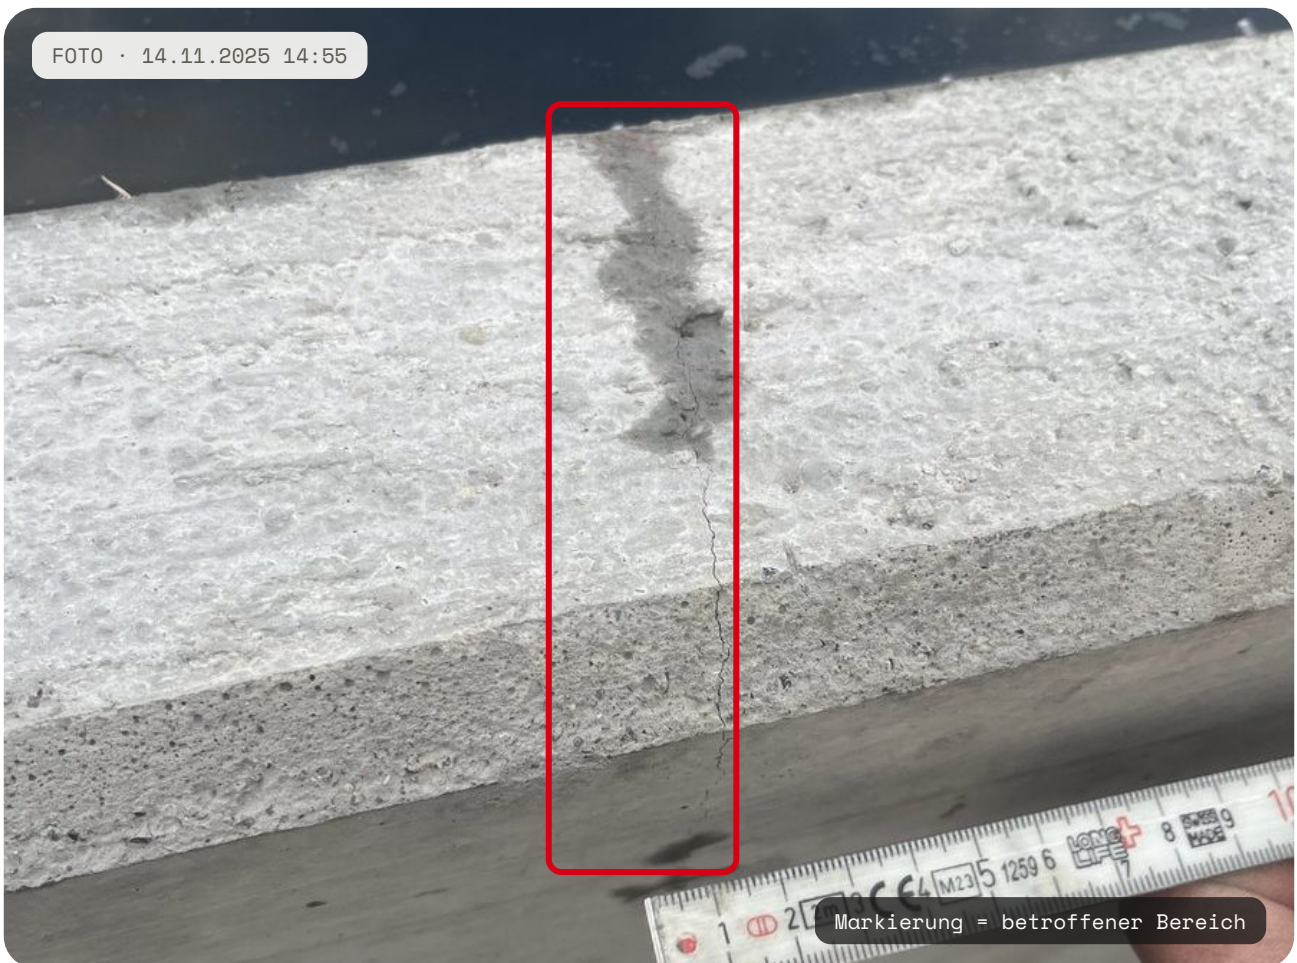
## M-03 Trennriss in der Betonattika saniert werden

In der betonierten Attika auf dem Dach befindet sich ein durchgehender vertikaler Trennriss, der an der Oberkante deutliche Feuchtigkeitsspuren aufweist. Um das Eindringen von Wasser, spätere Frostschäden sowie die Korrosion der Bewehrung unter der Abdichtung zu verhindern, muss der Riss gemäß DAfStb-Richtlinie verpresst bzw. fachgerecht saniert werden, bevor die Dachabdichtung aufgebracht wird.

Qualitätsmangel am Rohbauteil. Da das Folgegewerk (Dachabdichtung) nicht über einen unversiegelten, feuchteführenden Riss arbeiten darf, gilt die Priorität stop\_and\_fix mit der Schwere major.

Vorgaben zur Rissbreitenbeschränkung zur Sicherstellung der Dauerhaftigkeit und des Korrosionsschutzes der Bewehrung.

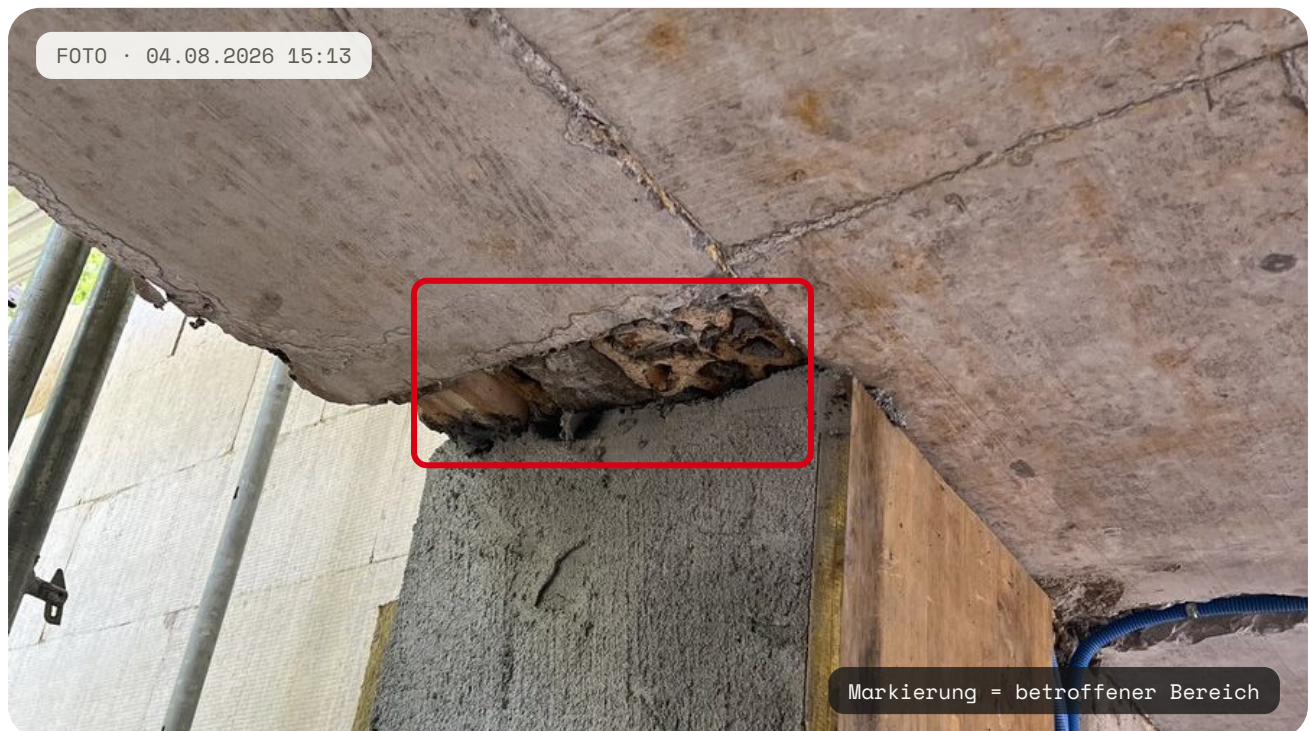
## M-05 Wand-Decken-Anschluss sanieren und kraftschlüssig unterstopfen

Im Übergangsbereich zwischen der verputzten Wand und der Betondecke ist das Ziegelmauerwerk stark beschädigt und es fehlt eine fachgerechte, kraftschlüssige Unterstopfung (z.B. mit Quellschlamm). Um statische Probleme, Rissbildungen im Putz sowie Mängel beim Schall- und Brandschutz zu vermeiden, muss dieser Bereich vor den weiteren Arbeiten saniert und fachgerecht geschlossen werden.

Fehlende Unterstopfung und zerstörte Ziegelstrukturen an der Wandkrone beeinträchtigen die Lastübertragung sowie den Schall- und Brandschutz. Nachfolgende Verputzarbeiten dürfen vor der Mangelbehebung nicht stattfinden.

Regelt die fachgerechte Ausführung von Mauerwerk und dessen Anschlüssen an angrenzende Bauteile zur Sicherstellung der Tragfähigkeit.

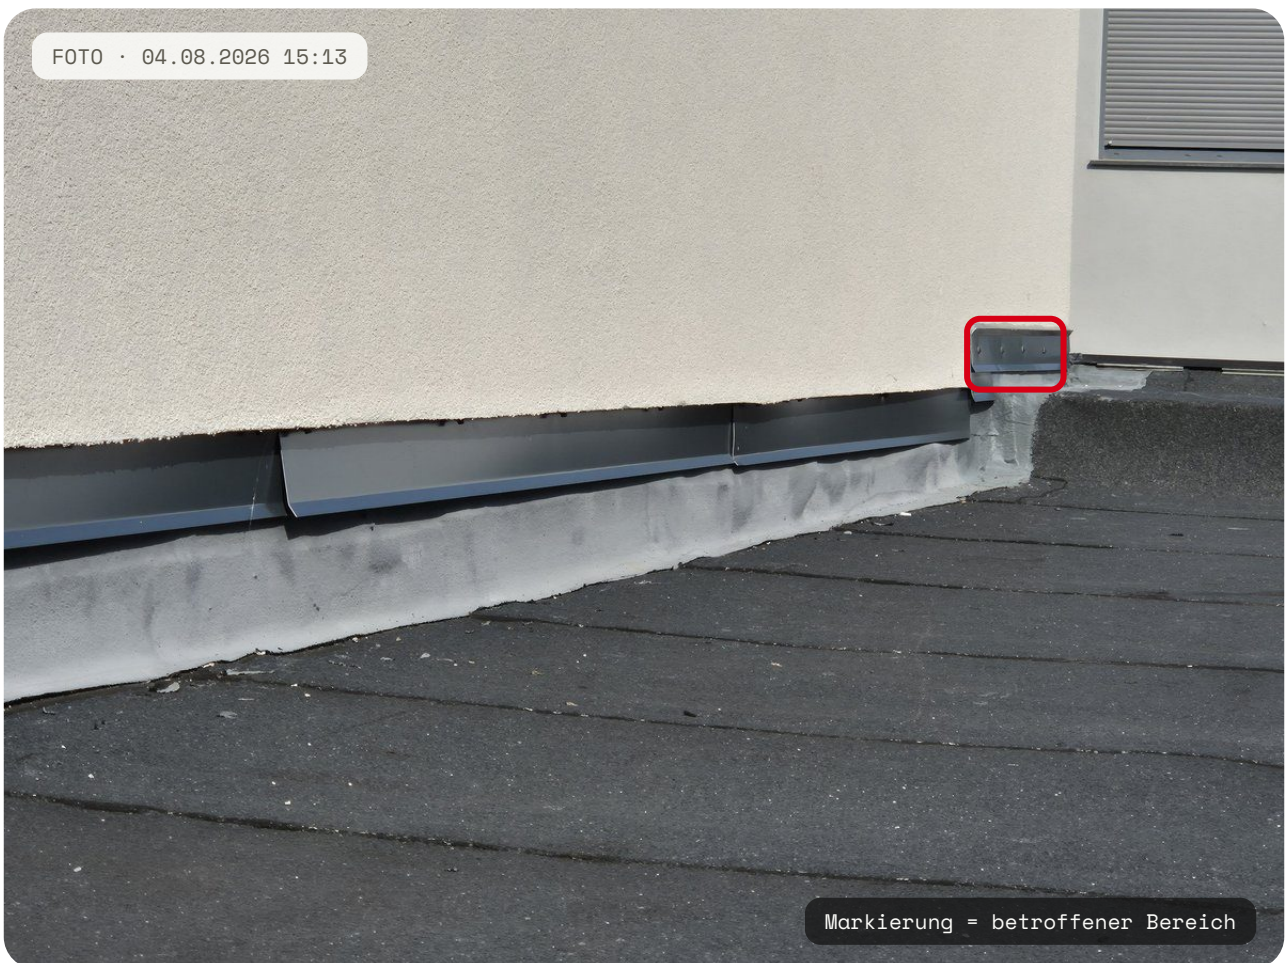
**M-06**

## Versiegelung der Klemmschiene am Wandanschluss ergänzen

Die Klemmschiene am rechten Wandversatz wurde direkt auf den Putz geschraubt. An der Oberkante der Schiene fehlt jedoch eine dauerelastische Fugenversiegelung (z.B. PU-Dichtstoff). Dadurch kann an der Fassade ablaufendes Regenwasser hinter das Profil und somit hinter die Dachabdichtung gelangen. Um Feuchtigkeitsschäden im Mauerwerk zu vermeiden, sollte die Fuge fachgerecht abgedichtet werden.

Eine unversiegelte Klemmschiene führt bei Fassadenregen zu direkter Hinterläufigkeit der Abdichtung und drohenden Feuchteschäden am Mauerwerk. Das Problem muss vor Abschluss des Wandanschlusses behoben werden (major / stop\_and\_fix).

Wandanschlüsse müssen so ausgeführt werden, dass sie dauerhaft regensicher sind und eine Hinterläufigkeit der Abdichtung ausgeschlossen ist.

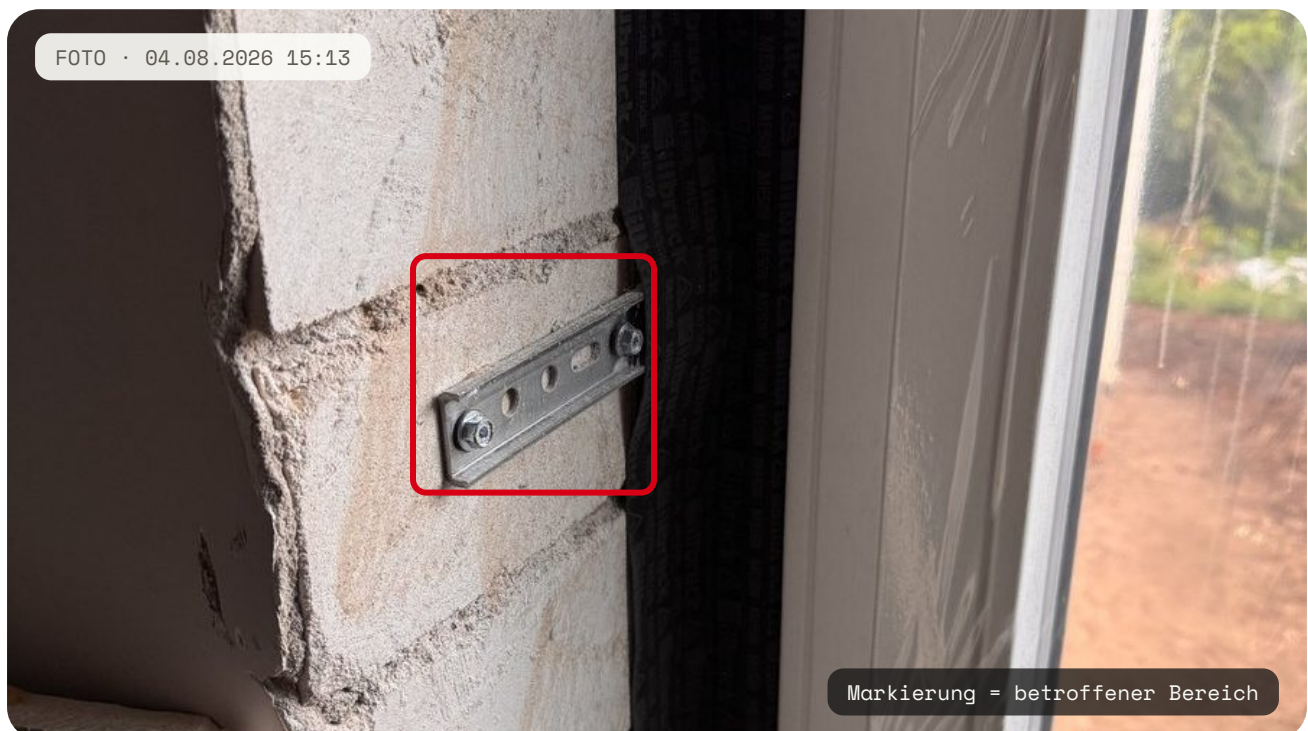
## M-07 Fensteranker in die Dichtebene integrieren

Im Bild ist erkennbar, dass die metallischen Fensteranker über dem schwarzen Dichtband am Mauerwerk verschraubt wurden. Für eine normgerechte, luftdichte Gebäudehülle und einen sauberen Putzanschluss muss das Dichtband jedoch ununterbrochen über die Anker hinweg an das Mauerwerk geklebt werden. Die aktuelle Ausführung perforiert die Dichtebene und bildet eine Erhebung, die zu Rissen im späteren Innenputz führen kann. Bitte die Anker lösen, das Dichtband fachgerecht über die Anker führen und eventuelle Beschädigungen am Band abdichten.

Da der Innenputz als nächstes Gewerk folgt und die Luftdichtigkeitsebene nach dem Verputzen nicht mehr schadfrei zugänglich ist, muss dieser Ausführungsfehler zwingend vor Putzbeginn behoben werden (stop\_and\_fix / major).

Fordert eine dauerhaft luftundurchlässige Schicht über die gesamte Fläche, einschließlich der Anschlüsse an Fenster und Türen.

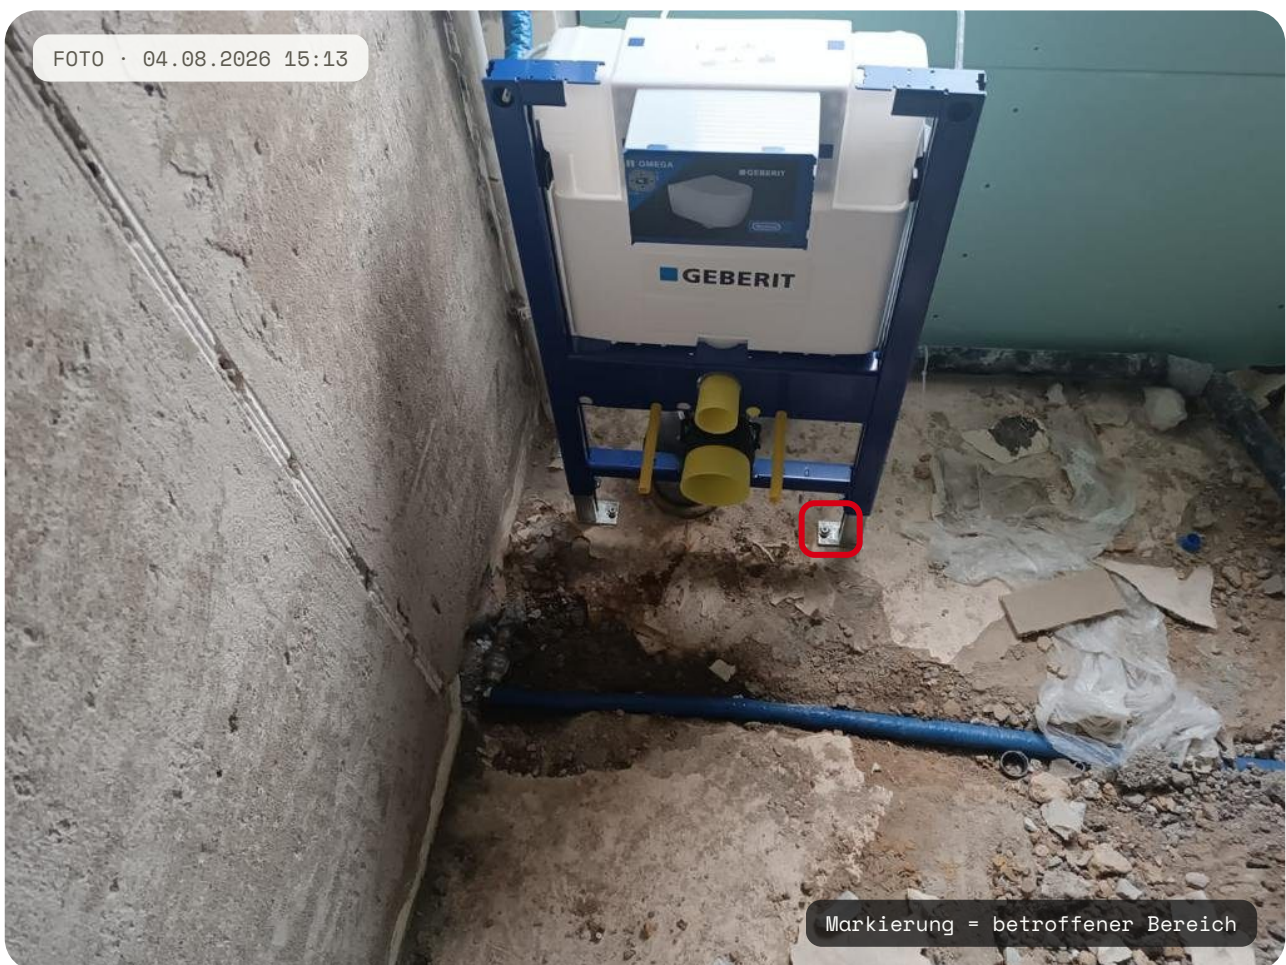
**M-13**

## Schallentkopplung der Montagefüße prüfen/ ergänzen

Die Befestigungsfüße des WC-Elements weisen augenscheinlich keine unterlegte Schallschutzmatte (z.B. Gummigranulat oder spezielles Profilband) auf. Um die Anforderungen an den Schallschutz im Hochbau zu erfüllen und Übertragungen von Fließ- und Nutzungsgeräuschen in den Baukörper zu verhindern, sollten die Füße gelöst und fachgerecht entkoppelt werden.

Fehlender Schallschutz führt zu direkter Körperschallübertragung in den Baukörper und lässt sich nach dem Estrichguss nicht mehr korrigieren.

Regelt die zulässigen Schalldruckpegel in schutzbedürftigen Räumen und fordert die körperschallentkoppelte Montage von Wasserinstallationen.

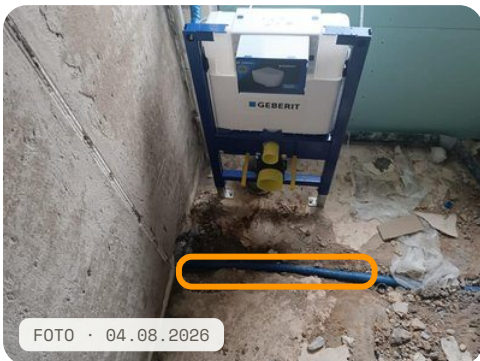
**M-17**

### Bettung der Rohrleitung im Bodenschlitz koordinieren

**Die isolierte Wasserleitung liegt ungeschützt auf Bauschutt im unebenen Bodenschlitz.**

Die blau isolierte Rohrleitung verläuft in einem grob gestemmtten Bodenschlitz, in dem sich scharfkantiger Bauschutt befindet. Vor den weiteren Bodenaufbauarbeiten (Ausgleichsschüttung, Dämmung, Estrich) muss geklärt werden, wer den Graben reinigt und die Leitung hohlraumfrei und schützend einbettet (z.B. mit gebundener Schüttung), um Beschädigungen der Isolierung und Setzungen des Estrichs zu verhindern.

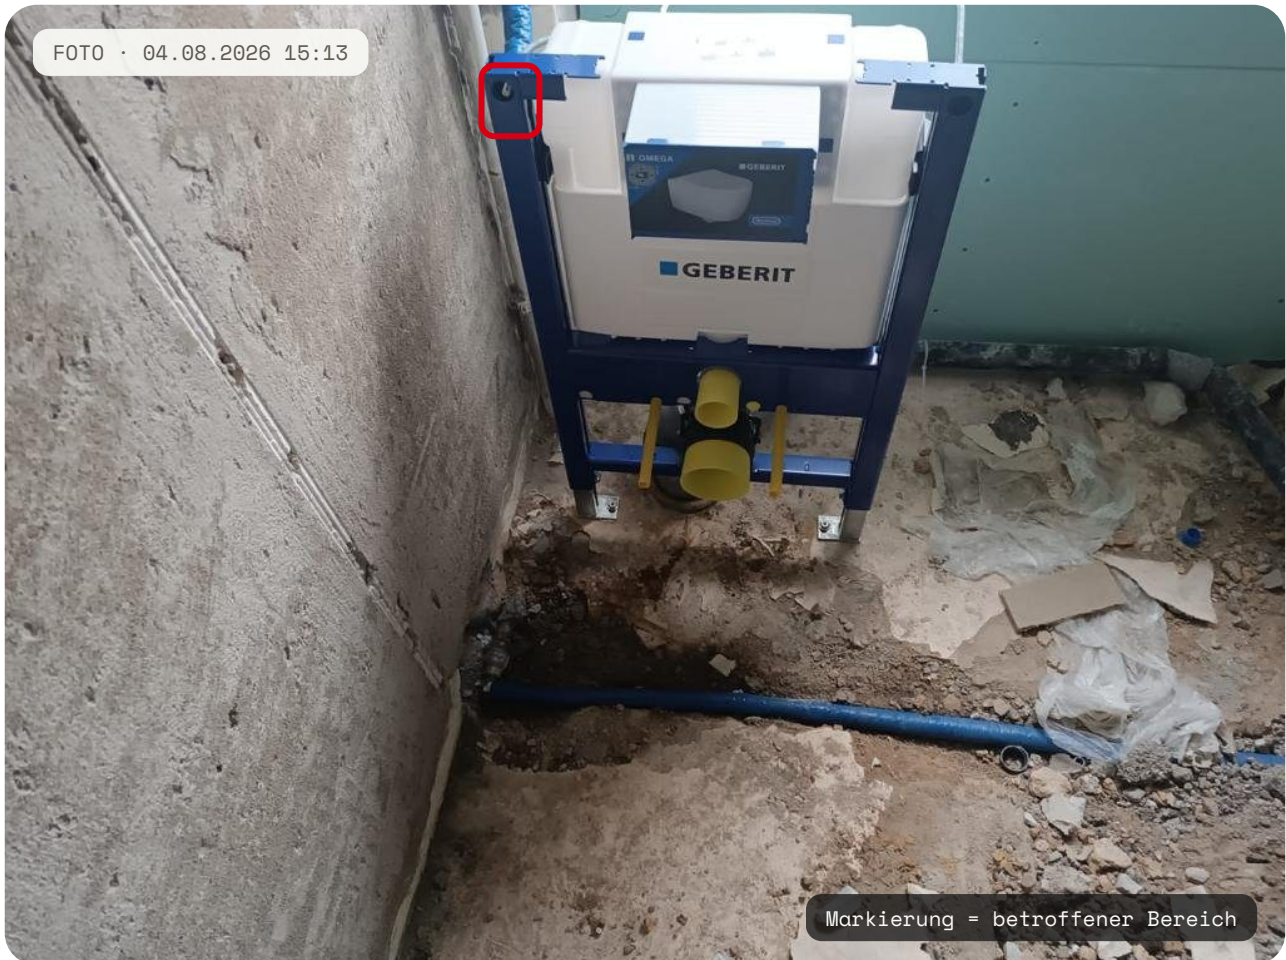
**M-14****Obere Wandbefestigung des Vorwandelements ergänzen****SOFORT BEHEBEN**

Am Geberit-Vorwandelement hängen die oberen blauen Befestigungswinkel frei und sind nicht im Mauerwerk verankert. Bevor der Trockenbauer die Wand schließt, muss das Element zwingend nach Herstellervorgaben kraftschlüssig mit der Wand verbunden und ausgerichtet werden, um spätere Setzungsrisse und ein Wackeln der Sanitärkeramik zu vermeiden.

Ohne obere Verankerung fehlt dem Vorwandelement die notwendige Stabilität. Wird die Wand beplankt, ist die Verankerung nachträglich nicht mehr ohne Rückbau möglich.

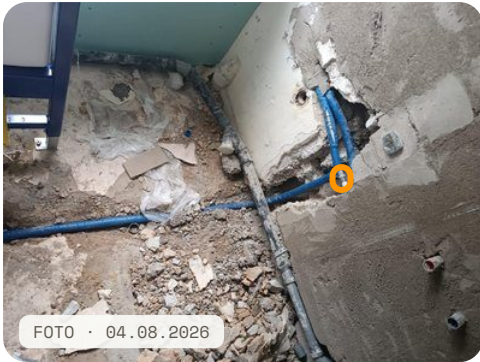
### M-15 Rohrdämmung am Pressverbinder ergänzen

**Ein Pressverbinder der Trinkwasserleitung ist aktuell ungedämmt.**

An der blau gedämmten Trinkwasserleitung in der Wand ist ein metallischer Pressverbinder sichtbar, der nicht gedämmt ist. Um Wärmeverluste und vor allem die Bildung von Kondenswasser (Tauwasser) innerhalb der Wand zu verhindern, sollte die Dämmung an dieser Stelle vor dem Verschließen des Wandschlitzes lückenlos ergänzt werden.

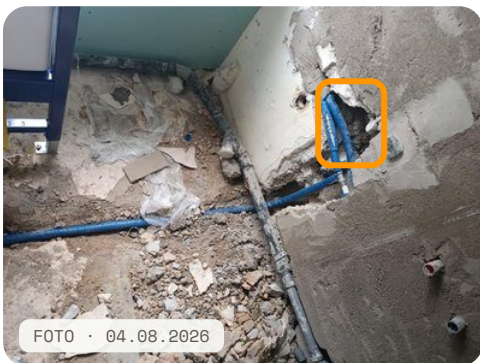
### M-16 Wanddurchbruch fachgerecht verschließen

**Der große Wanddurchbruch um die Leitungen ist noch offen.**

Im Bereich der durch die Wand geführten Leitungen ist ein größerer Durchbruch sichtbar. Bevor die Wandflächen final geschlossen oder verputzt werden, sollte dieser Durchbruch fachgerecht vermörtelt oder abgeschottet werden, um den Schallschutz zwischen den Räumen sicherzustellen und die Leitungen zu fixieren.

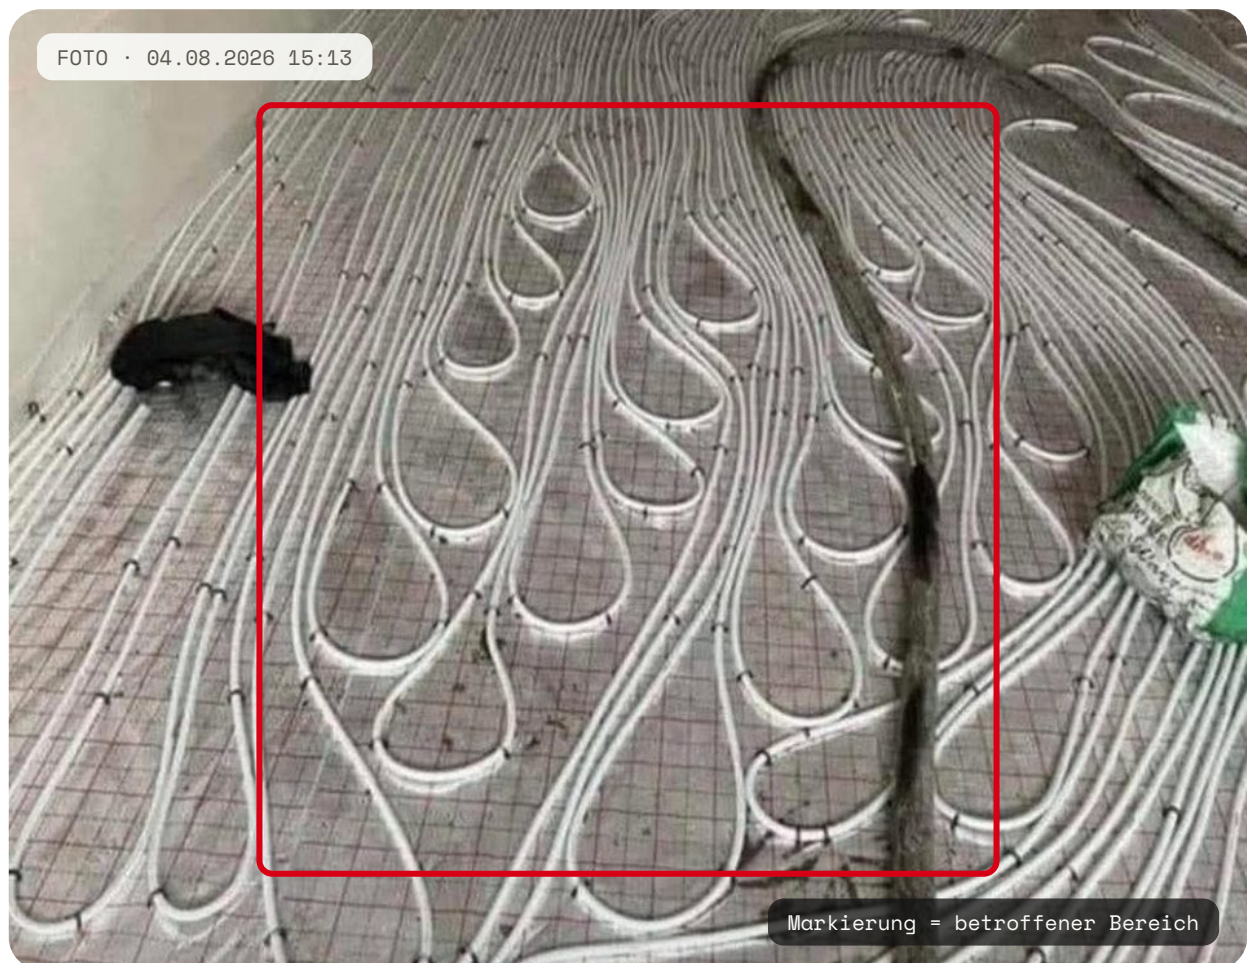
## M-26 Verlegemuster der Fußbodenheizung korrigieren

Die sichtbare Verlegung der Fußbodenheizungsrohre folgt keinem anerkannten Verlegemuster (wie Schnecke oder Mäander) und weist extrem ungleichmäßige Abstände auf. Zudem sind die Biegeradien teilweise sehr eng. Dies führt im Betrieb zu einer ungleichmäßigen Erwärmung des Bodens und starken thermischen Spannungen, die Risse im Estrich verursachen können. Die Verlegung muss vor dem Estrichauftrag komplett überarbeitet und normgerecht ausgeführt werden.

Die fehlerhafte Rohrverlegung führt zu ungleichmäßiger Erwärmung und thermischen Spannungen im Estrich. Nach dem Estrichguss ist dieser Mangel nicht mehr korrigierbar, daher ist ein Stopp der Nachfolgewerke erforderlich.

Regelt die fachgerechte Auslegung, Verlegeabstände und Biegeradien von Fußbodenheizungen zur Gewährleistung einer gleichmäßigen Wärmeverteilung.

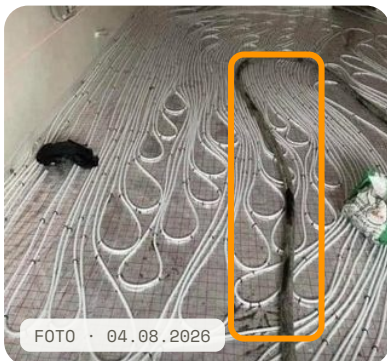
M-27

### Heizrohre vor mechanischer Belastung schützen

**Ein schwerer Estrichschlauch liegt ungeschützt direkt auf den Heizrohren.**

Der Estrichschlauch liegt direkt auf den verlegten Heizrohren. Wenn der Estrich gepumpt wird, bewegt sich der Schlauch und übt durch das Gewicht und die Pulsation eine starke mechanische Belastung auf die Rohre aus. Dies kann zu Beschädigungen (Knicken, Risse) oder zum Abreißen der Befestigungsclips führen. Der Schlauch sollte auf geeigneten Unterlagen (z.B. Schaltafeln oder speziellen Schlauchführungen) verlegt werden, um die Rohre zu schützen.

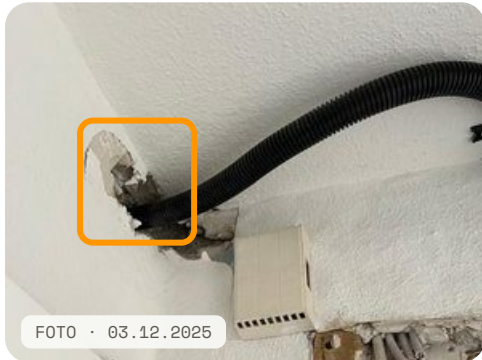
## M-32 Wand- und Deckendurchbruch für Wellrohr fachgerecht verschließen

**Der offene Durchbruch für das Wellrohr muss vor den Putzarbeiten brandschutz- und schallschutzgerecht geschlossen werden.**

Im Bereich des Wand-/Deckenübergangs oberhalb des Türrahmens ist ein unregelmäßiger, offener Durchbruch für ein schwarzes Wellrohr vorhanden. Vor dem Verschließen der Wand durch den Verputzer muss sichergestellt werden, dass der Durchbruch gemäß den brandschutz- und schallschutztechnischen Anforderungen fachgerecht verschlossen bzw. geschottet wird.

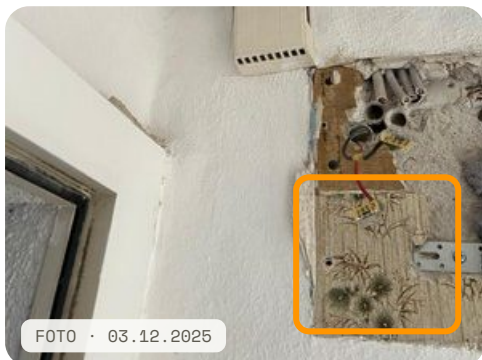
## M-33 Untergrund für Putzarbeiten vorbereiten

**Im aufgestemmtten Bereich befinden sich noch alte Tapetenreste, die vor dem Verputzen entfernt werden müssen.**

Im Bereich der freigelegten Elektroinstallation sind alte Tapetenreste und Holzschichten sichtbar. Bevor die Wandschlitze und Öffnungen verputzt werden, müssen diese nicht tragfähigen Schichten im Randbereich vollständig entfernt werden, um eine dauerhafte Haftung des Putzes zu gewährleisten.

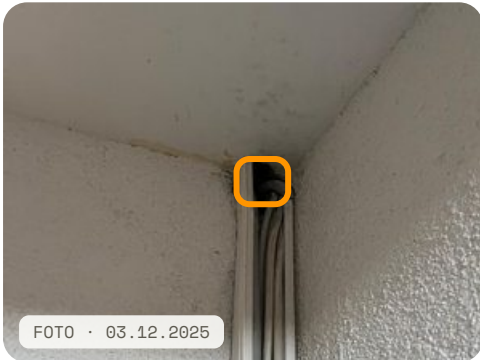
## M-35 Deckendurchbruch und Leitungsdurchführung fachgerecht verschließen

**Der Deckendurchbruch am oberen Ende des Elektroinstallationskanals ist unverschlossen.**

Am oberen Austritt des Kabelkanals ist die Durchführung durch die Decke offen. Zur Gewährleistung des Brandschutzes sowie des Schallschutzes muss der Durchbruch vor der Endfertigstellung der Oberflächen fachgerecht verschlossen bzw. abgeschottet werden.

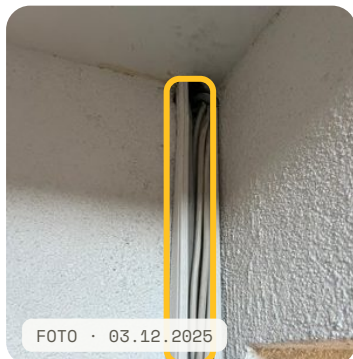
## M-36 Abdeckung des Aufputz-Kabelkanals montieren

**Die Abdeckung des vertikal verlaufenden Kabelkanals fehlt.**

Der vertikale Kabelkanal in der Wandinnenecke ist noch offen, die Leitungen liegen frei. Im Rahmen der Restarbeiten ist die passende Abdeckung aufzuklipsen, um den geforderten Schutz der Leitungen herzustellen.

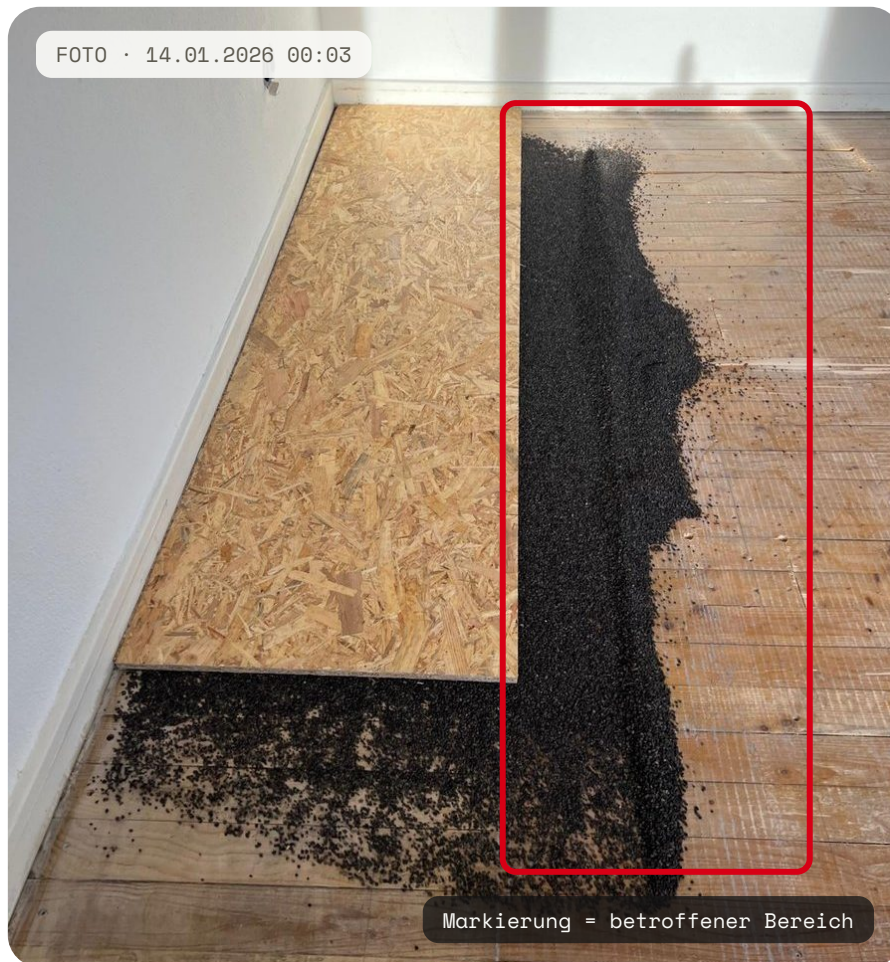
## Rieselschutz unter Ausgleichsschüttung zwingend nachrüsten

Sowohl bei der Vorbereitung als auch beim Verlegen der OSB-Platten zeigt sich, dass die schwarze Ausgleichsschüttung direkt auf dem alten Dielenboden verteilt wird. Da Holzdielen Fugen und Alt-Beschädigungen aufweisen, rieselt feinkörniges Material ab. Der gesamte Aufbau muss aufgenommen, die Schüttung beiseite geräumt und ein diffusionsoffener Rieselschutz (z. B. Natronkraftpapier oder spezielles Rieselschutzvlies) bahnenweise mit Überlappung verlegt werden.

Ohne Rieselschutz rieselt das Granulat durch die Dielenfugen in den Fehlboden. Dies führt zu Absenkungen, Hohlräumen und Folgeschäden am Trockenestrich. Ein Weiterbau ohne Behebung ist unzulässig (stop\_and\_fix).

Schreibt bei ungebundenen Schüttungen auf Holzbalkendecken/Dielenböden einen wirksamen Rieselschutz vor.

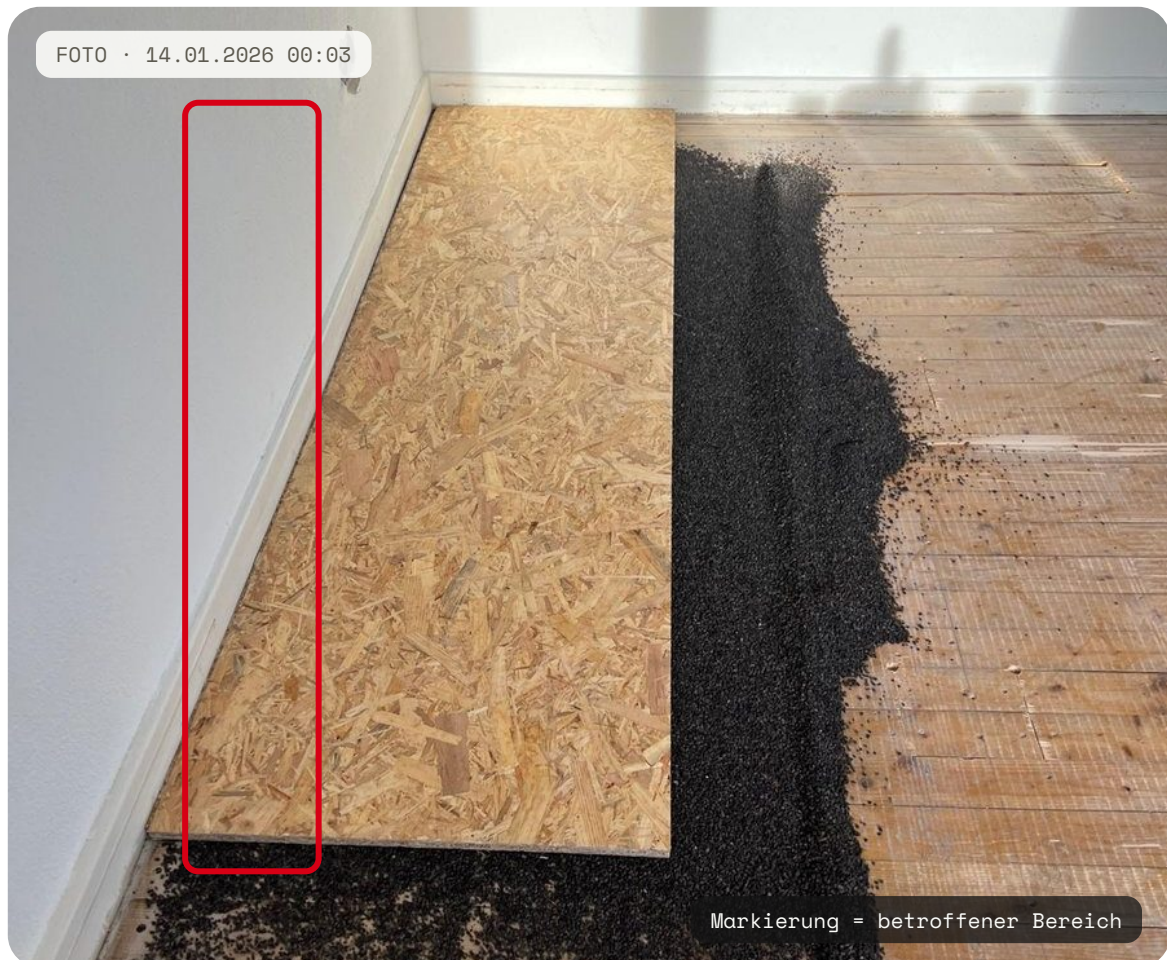
M-45

## Randdämmstreifen zur Schallentkopplung stellen

Die OSB-Platte sticht ohne seitliche Trennung an das aufgehende Mauerwerk. Vor dem Verlegen der Trockenestrich- bzw. OSB-Platten muss an allen flankierenden Bauteilen ein durchgehender Randdämmstreifen angebracht werden, um eine vollständige akustische Entkopplung zu gewährleisten.

Direkter Kontakt zwischen Trockenaufbau und Wand erzeugt Schallbrücken (Trittschall) und verhindert dehnungsbedingte Bewegungen der Platten (stop\_and\_fix).

Schreibt die konsequente Entkopplung schwimmend verlegter Fußbodenaufbauten vor.

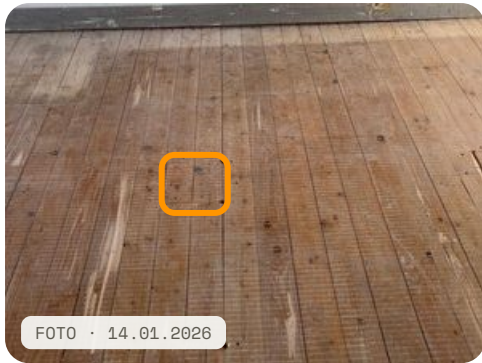
#### M-49 Fehlstellen im Dielenboden vor Oberflächenbearbeitung ausbessern

**Löcher und Ausbrüche in den Holzdielen sollten ausgebessert werden.**

Der sichtbare Dielenboden weist Quer- und Längskratzer sowie alte Nagellöcher auf. Vor einem Schleif- und Versiegelungsgang sollten diese Stellen mit passenden Holzartefakten oder geeigneter Holzkittmasse verschlossen werden.

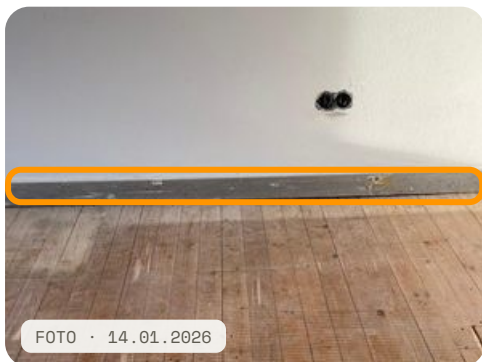
#### M-50 Demontage der Alt-Sockelleiste vor Bodenaufarbeitung

**Die beschädigte Sockelleiste sollte vor der Bodenaufbereitung entfernt werden.**

Die gealterte Holzsockelleiste weist Schrammen und Aussparungen auf. Um den Dielenboden bis zum Wandanschluss sauber schleifen oder den Neuaufbau anzuschließen zu können, wird die Demontage der Leisten empfohlen.

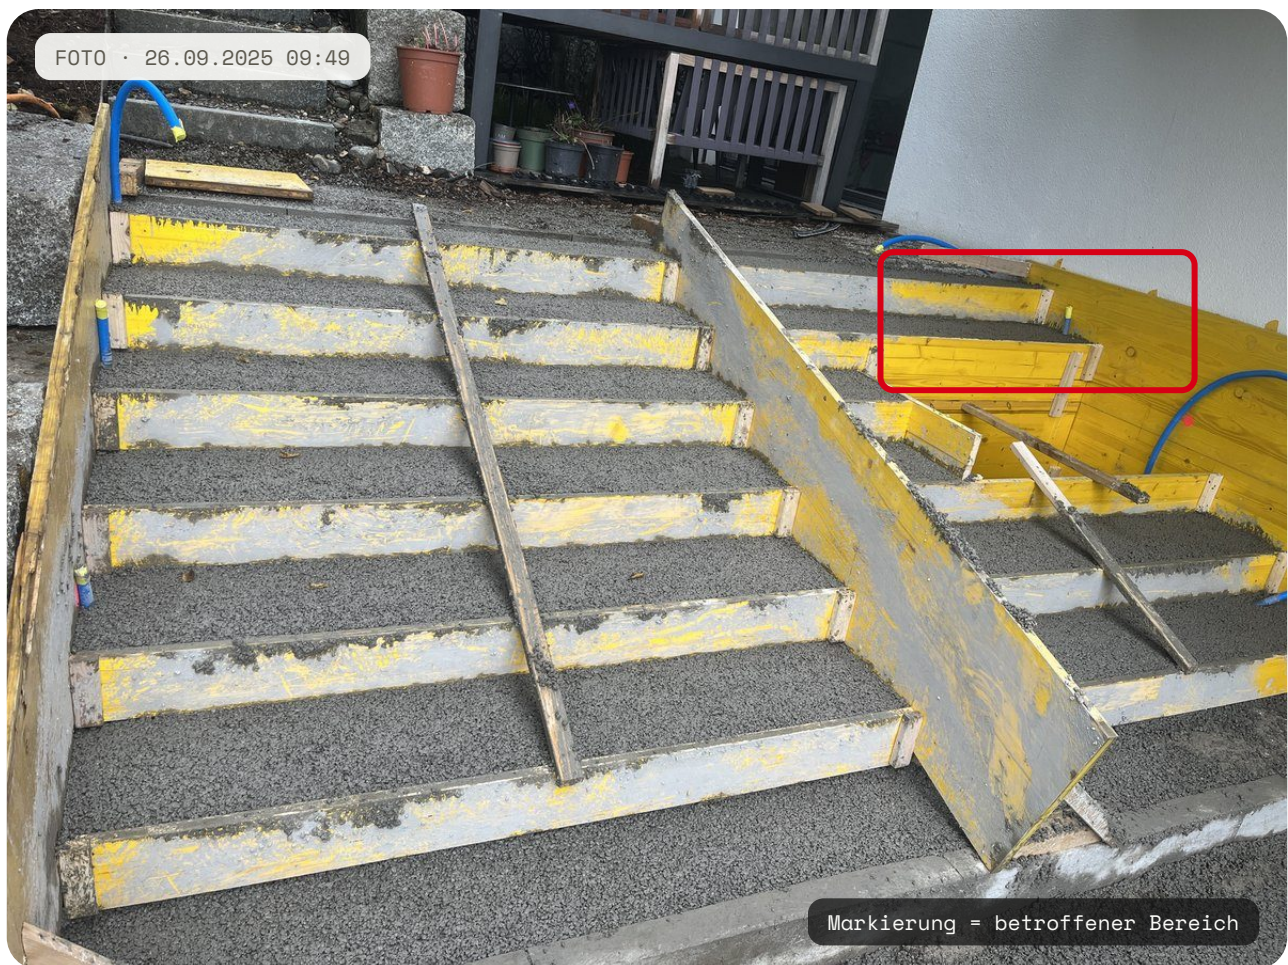
## M-56 Fehlende Trennfuge und Abdichtung der Außentreppe zur Fassade

Beim Erstellen der Treppenanlage grenzt der Beton unmittelbar an die geputzte Wand. Es fehlt eine Trennschicht, Dämmung oder Abdichtung nach DIN 18533. Um aufsteigende Feuchtigkeit, Putzabplatzungen und Schallbrücken zu verhindern, muss die Schnittstelle vor Aufbringen des Endbelags nachgearbeitet und abgedichtet werden.

Einstufung als 'stop\_and\_fix', da ein Überbauen dieser Schnittstelle ohne Entkopplung zu irreversiblen Feuchte- und Setzungsschäden an der Hausfassade führt.

Regelt die Anforderungen an die Abdichtung von Bauteilen gegen Bodenfeuchte und Wasser an Übergängen zu Gebäudeaußenwänden.

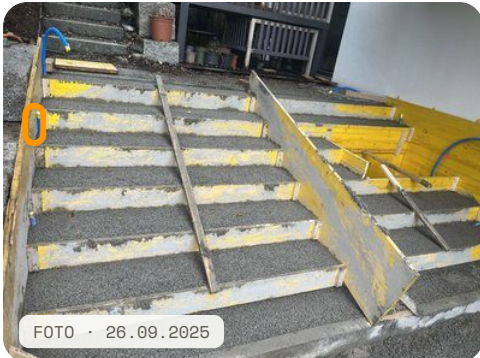
M-57

### Schnittstelle Elektro/Belag abstimmen und Rohre verschließen

**Leerrohre ragen aus den Trittsflächen heraus und sind nach oben offen.**

Mehrere blaue Leerrohre ragen vertikal direkt aus den horizontalen Trittsflächen der Treppenstufen. Für die spätere Belegung mit Naturstein oder Fliesen ist diese Position sehr ungünstig, da Aussparungen in den Trittsplatten aufwendig sind. Die weitere Vorgehensweise muss mit dem Fliesenleger/GaLaBau abgestimmt werden. Zudem sind die Rohrenden aktuell offen. Um das Eindringen von Regenwasser und spätere Frostschäden zu verhindern, sollten die Rohre umgehend provisorisch verschlossen werden (z.B. mit Kappen oder Klebeband).

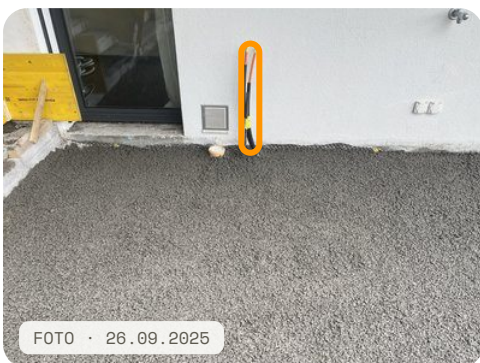
M-58

### Abdichtung der Kabeldurchführung am Terrassensockel klären

**Die Erdkabel ragen ohne sichtbares Leerrohr oder Abdichtung direkt aus der gebundenen Sickerschicht.**

Die aus dem Boden ragenden Kabel weisen aktuell keine sichtbare, fachgerechte Abdichtung gegen aufsteigende Feuchtigkeit auf und sind nicht durch ein Leerrohr geschützt. Vor dem Aufbringen des finalen Terrassenbelags sollte die normgerechte Abdichtung (z.B. mittels Manschette) und der mechanische Schutz geklärt werden, um spätere Feuchteschäden im Sockelbereich zu vermeiden.

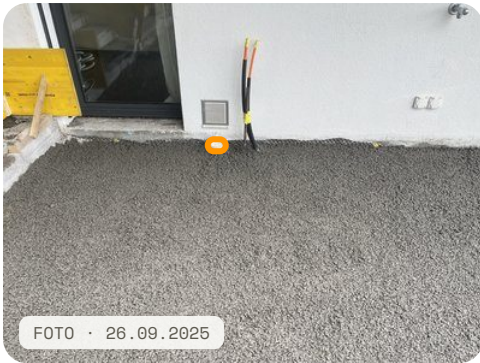
#### M-59 Offenes Bodenrohr temporär verschließen

**Das bündig abgeschnittene Rohr im Boden ist offen und ungeschützt.**

Das orangefarbene Rohr vor dem Lüftungsgitter ist nach oben hin offen. Um zu verhindern, dass Material aus der Sickerschicht oder Schmutz von nachfolgenden Arbeiten in das Rohr fällt und dieses verstopft, sollte es bis zur endgültigen Installation mit einem passenden Bautopf oder Deckel temporär verschlossen werden.

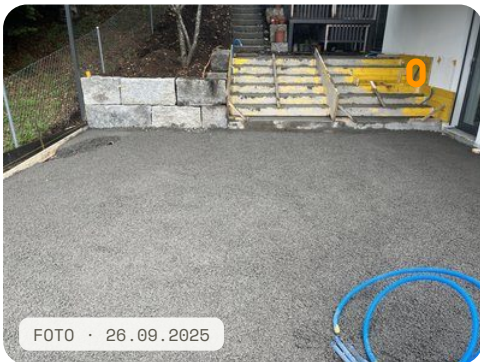
#### M-60 Offene Leerrohrenden im Schalungsbereich verschließen
