# Baustellen-Check

Hauptstrasse 21, 6085 Hasliberg

Fotobasierte Bauüberwachung · 26.09.2025 – 01.08.2026 · 41 Fotos · 21 Bereiche

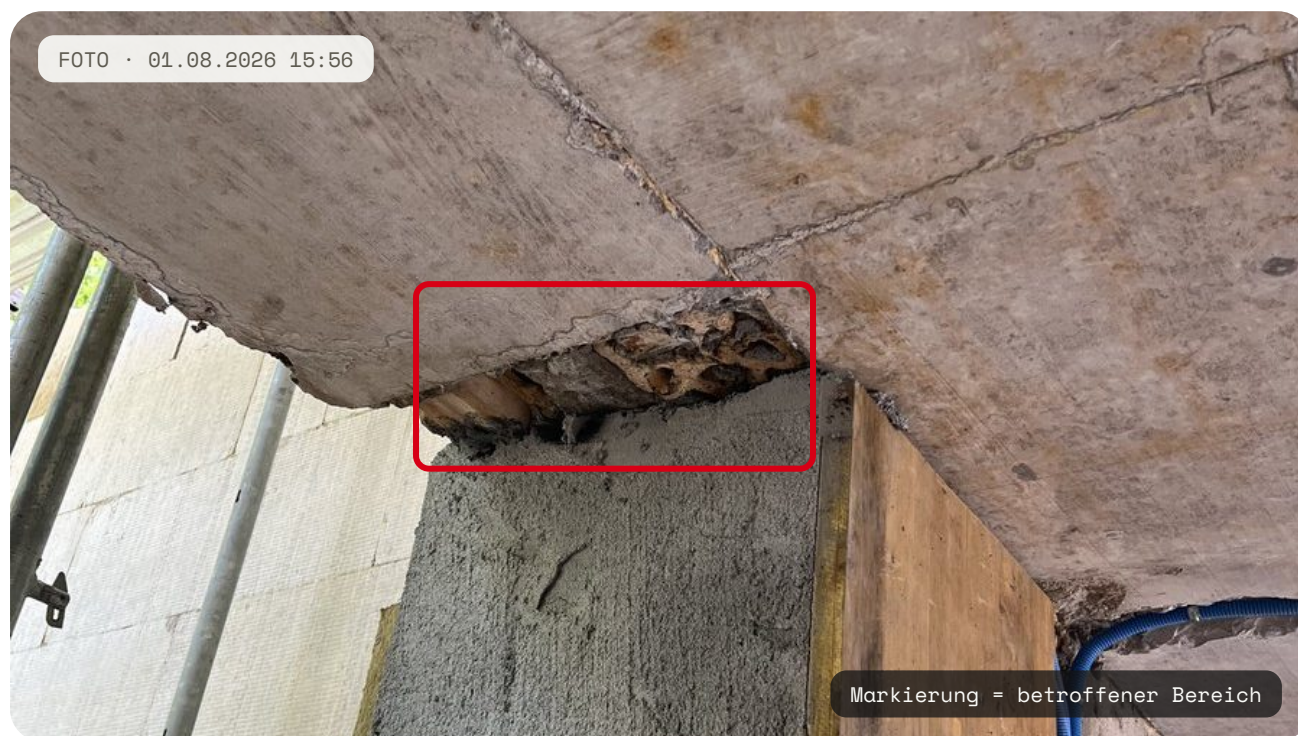
## M-01 Fehlstelle und fehlender Kraftschluss am Wandkopf sanieren

Im Auflagerbereich der Betondecke auf der Wand ist eine grosse Fehlstelle sichtbar, bei der das Mauerwerk freiliegt. Die statische Kraftübertragung ist hier nicht gewährleistet. Der Knotenpunkt muss vor Folgearbeiten in Absprache mit dem Bauingenieur/Tragwerksplaner fachgerecht und kraftschlüssig ausgemörtelt oder ausbetoniert werden.

Gefährdung der statischen Kraftübertragung am Deckenaufleger. Das Verdecken durch nachfolgende Ausbaugewerke würde zu schweren Folgeschäden führen.

Anforderungen an die Ausführung von Wand-Decken-Knoten und die Sicherstellung der Kraftübertragung.

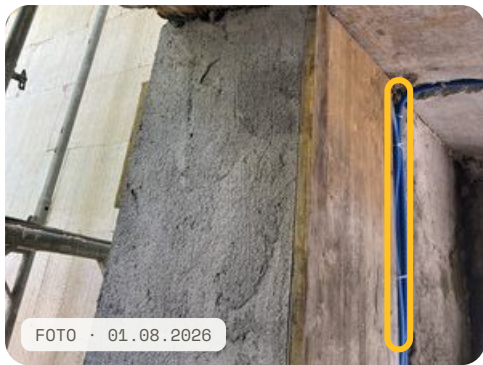
## M-02 Befestigung der Elektro-Rohre anpassen

### Die Elektro-Wellrohre sind derzeit nur provisorisch befestigt.

Die blauen Elektro-Wellrohre auf der rechten Seite sind derzeit mit Kabelbindern fixiert. Es ist sicherzustellen, dass die Rohre vor dem Einputzen oder Verkleiden mit geeigneten Briden gemäss NIN dauerhaft und zugentlastet montiert werden.

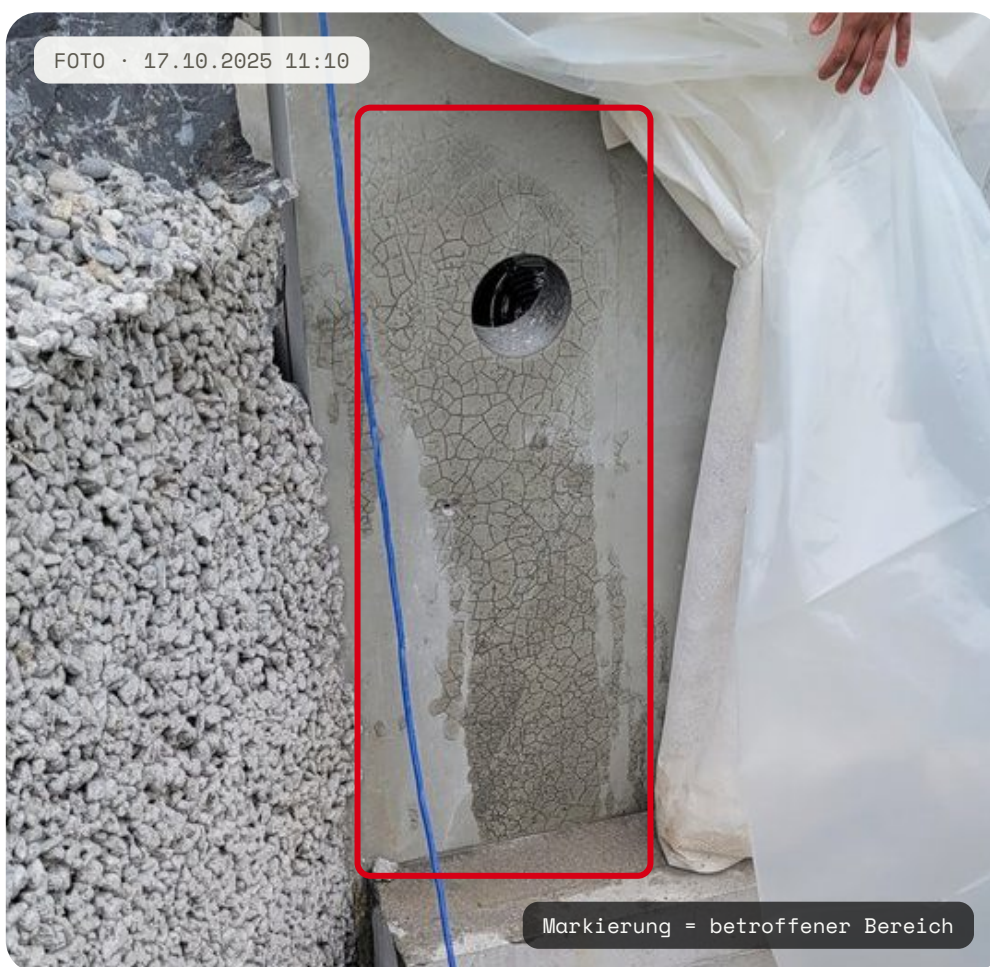
**M-03**

## Netzrissige Dichtschlämme am Betonsockel nacharbeiten

Die Beschichtung um und unterhalb der Kernbohrung weist ausgeprägte Schwind- bzw. Netzrisse auf. Um eine dauerhafte Dichtigkeit gemäss SIA 272 zu gewährleisten, muss die betroffene Schicht vor dem Eindecken gereinigt, nachgearbeitet oder neu aufgebaut werden.

Rissige Abdichtungen im erdberührten Sockelbereich führen bei Verfüllung des Grabenraums zu irreversiblen Wasserschäden.

Regelt die Anforderungen an erdberührte Abdichtungen und deren Rissfreiheit.

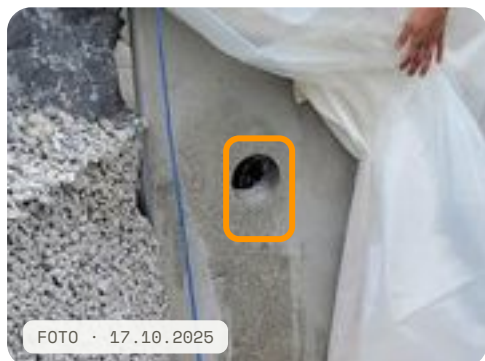
M-04

### Abdichtungskonzept für Kernbohrung festlegen und einbauen

**Für die offene Kernbohrung fehlt das definierte Abdichtungssystem.**

In der Außenwand befindet sich eine offene Kernbohrung. Vor der Durchführung von Leitungen und dem Verfüllen der Baugrube muss das passende Abdichtungssystem (z.B. Ringraumdichtung / Pressdichtung) definiert und fachgerecht montiert werden.

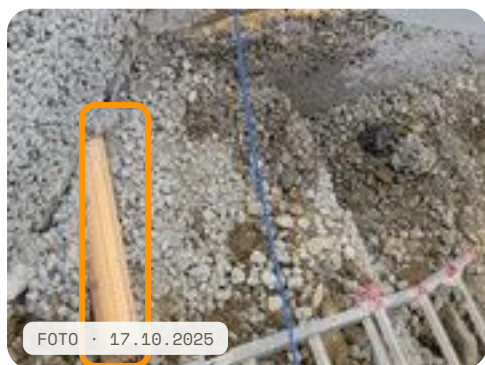
M-05

### Schutzrohr ordnungsgemäß betten

**Das Schutzrohr liegt direkt auf grobem Schotter ohne Sandbettung.**

Das orange Kunststoff-Schutzrohr liegt ungeschützt im groben Schotter/Kies. Gemäß den Verlegerichtlinien ist das Rohr in ein sandiges Material einzubetten, um Punktlasten und Beschädigungen beim Verdichten auszuschließen.

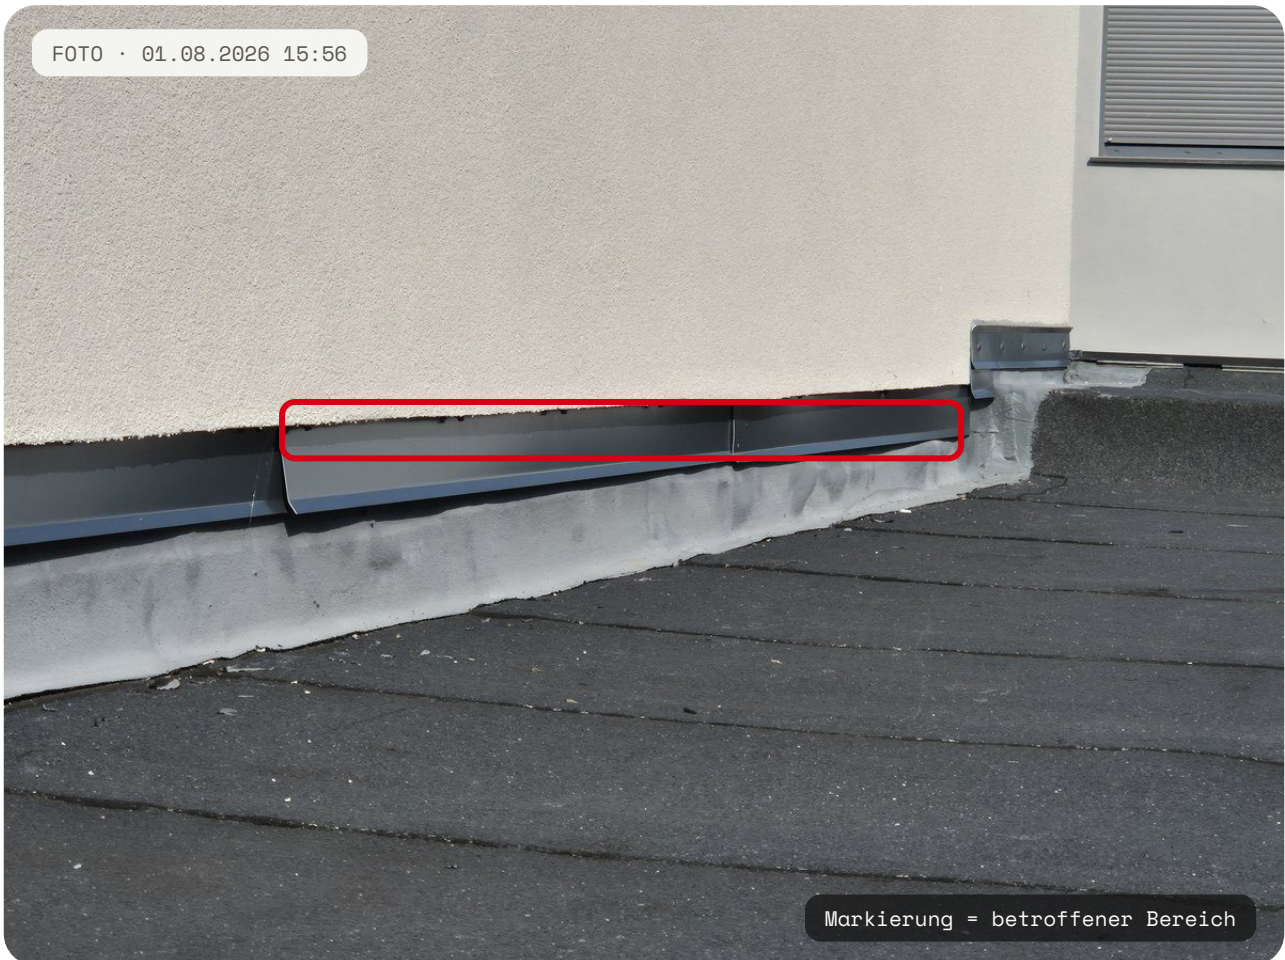
**M-08**

## Schlagregendichten Anschluss Putz/Blech herstellen

Zwischen der unteren Tropfkante des Fassadenputzes und dem metallischen Überhangblech ist ein offener Spalt sichtbar.

Es fehlt ein schlagregendichtes Fugendichtband (Kompriband) oder ein fachgerechtes Putzabschlussprofil.

Abfliessendes Fassadenwasser oder vom Wind getriebener Regen kann so hinter das Blech und in die Fassadendämmung gelangen. Der Anschluss muss umgehend fachgerecht geschlossen werden.

Fehlende Schlagregendichtheit an der Schnittstelle Fassade/Spenglerarbeit kann bei Niederschlag unmittelbar zu Wassereintritt in die Fassadendämmung führen (Qualitätsmangel mit hohem Folgeschadenrisiko). Bestätigung als major / stop\_and\_fix.

Anschlüsse an aufsteigende Bauteile müssen so ausgebildet sein, dass kein Wasser hinter die Abdichtung oder in die Fassadenkonstruktion eindringen kann (Schlagregendichtheit).

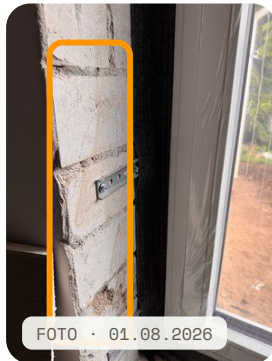
M-09

## Untergrund für Dichtband vorbereiten (Glattstrich ergänzen)

**Die Mauerwerkslaibung ist zu rau für eine luftdichte Verklebung des Anschlussbandes.**

Das Mauerwerk in der Fensterlaibung ist sehr rau und uneben. Um das schwarze Fensteranschlussband dauerhaft und luftdicht gemäss SIA 180 verkleben zu können, muss in diesem Bereich zwingend ein Glattstrich (Ausgleichsputz) aufgetragen werden. Ein direktes Verkleben auf dem rauen Stein führt zu Fehlstellen, durch die feuchte Raumluft in die Dämmebene eindringen und Schimmel verursachen kann. Bitte vor dem Verkleben des Bandes den Untergrund entsprechend vorbereiten.

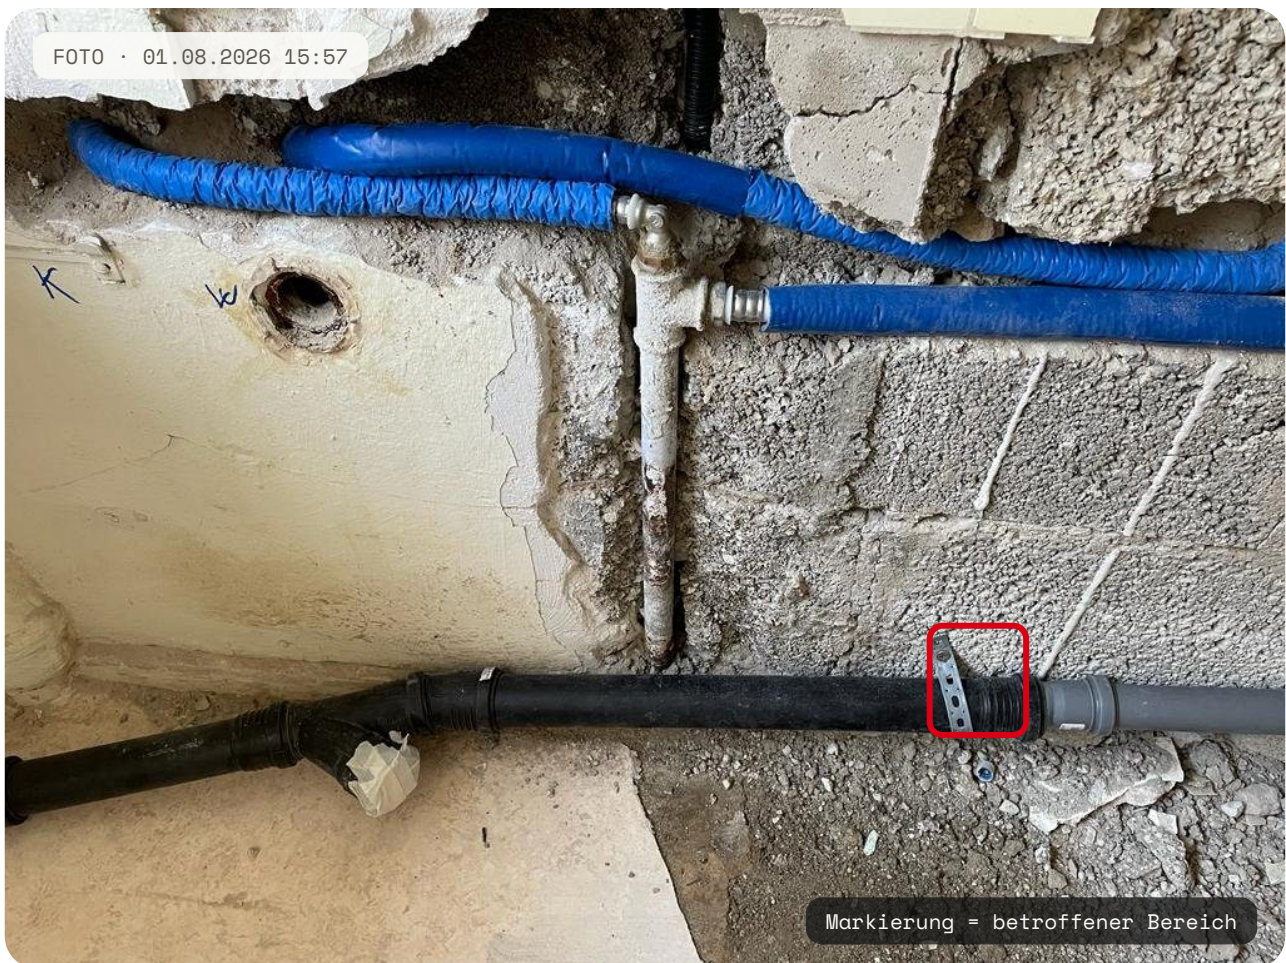
## M-11 Körperschallentkopplung bei Abwasserrohr herstellen

Die direkte Befestigung des Kunststoffrohrs mit einem Metall-Lochband am Mauerwerk führt zu einer direkten Körperschallübertragung ins Gebäude. Um spätere, sehr teure Schallschutzreklamationen zu vermeiden, sollte das Lochband durch eine normgerechte Rohrschelle mit Schalldämmeinlage (Gummiprofil) ersetzt werden.

Die starre Verbindung erzeugt eine direkte Schallbrücke zum Baukörper. Eine spätere Behebung nach dem Verputzen ist nur mit massivem Rückbau möglich, weshalb eine Behebung vor dem Folgewerk zwingend ist (stop\_and\_fix).

Vermeidung von Körperschallübertragung durch haustechnische Anlagen an die Gebäudestruktur.

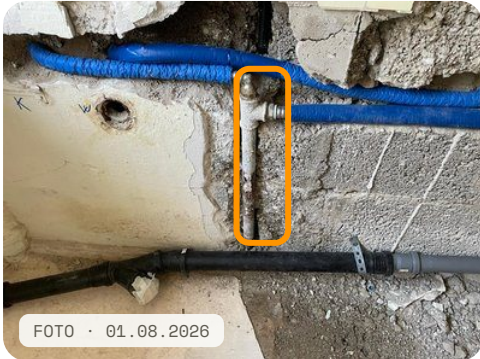
#### M-12 Wärmedämmung und Korrosionsschutz vor dem Einputzen ergänzen

**Im Bereich des T-Stücks und der alten Steigleitung fehlt die durchgehende Rohrdämmung.**

Bevor die Wandschlitz durch das Folgegewerk geschlossen werden, müssen die freiliegenden metallischen Rohrteile (T-Stück und alte Steigleitung) vollständig gedämmt und vor Korrosion geschützt werden. Dies verhindert Kondenswasserbildung im Mauerwerk, Wärmeverluste und entsprechende Feuchteschäden am fertigen Putz.

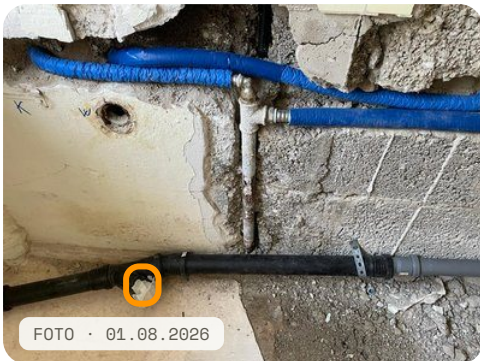
#### M-13 Fachgerechten Rohrverschluss anbringen

**Der Abzweiger des Abwasserrohrs ist provisorisch mit Malerband verschlossen.**

Das offene Ende des Abwasser-Abzweigers ist derzeit nur mit Malerband abgeklebt. Um das Eindringen von Bauschutt zuverlässig zu verhindern und Geruchs- sowie Wasserdichtheit zu gewährleisten, sollte hier ein fachgerechter Muffenstopfen eingesetzt werden.

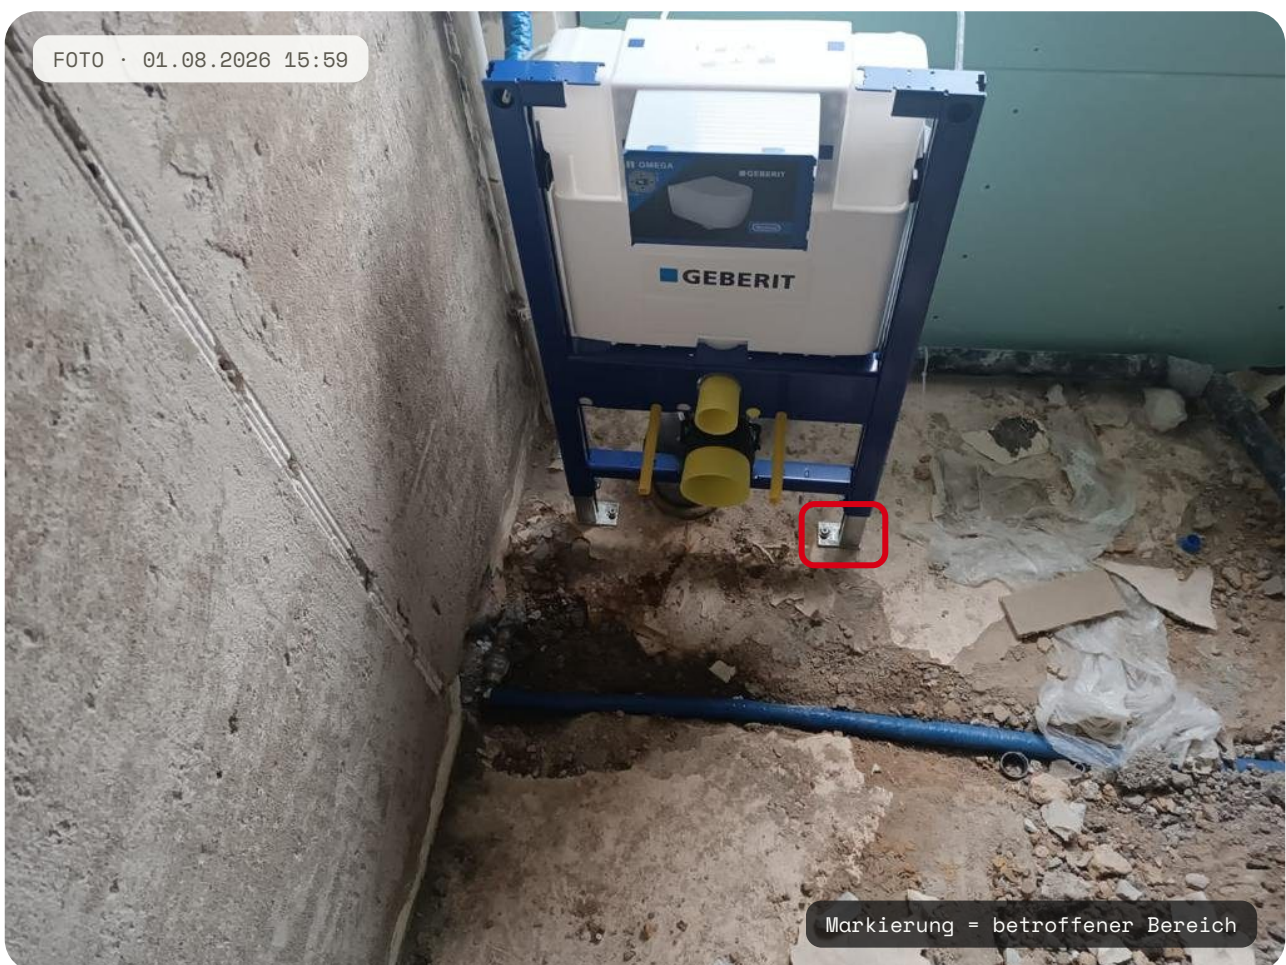
## M-14 Körperschallentkopplung an Elementfüßen ergänzen

Die Füße des Sanitärelements haben direkten, starren Kontakt zum Betonboden. Um die Anforderungen an den Schallschutz zu erfüllen und die Übertragung von Nutzungsgeräuschen in die Gebäudestruktur zu verhindern, muss eine geeignete Körperschallentkopplung (z.B. Elastomerlager/Schallschutzmatte) zwischen den Metallfüßen und dem Rohboden eingefügt werden.

Eine fehlende Schallentkopplung führt zur direkten Übertragung von Nutzungsgeräuschen in das Bauwerk (Verstoß gegen SIA 181). Nach dem Einbringen des Unterlagsbodens ist eine Behebung unmöglich.

Vermeidung von Körperschallübertragung durch starre Verbindungen zwischen haustechnischen Anlagen und dem Baukörper.

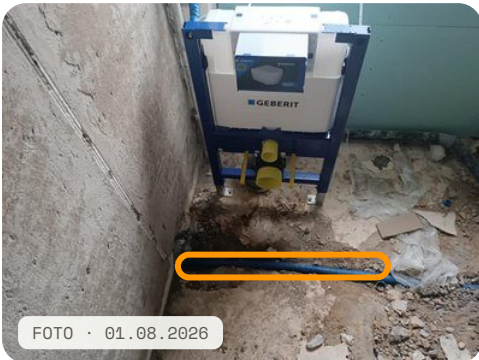
### M-15 Schutz- und Wärmedämmung für Bodenleitung anbringen

**Die im Bodenschlitz verlegte blaue Rohrleitung weist keine Dämmung oder mechanischen Schutz auf.**

Die Rohrleitung liegt ungeschützt im Rohbauschlitz, teilweise direkt auf unebenem Untergrund und Bauschutt. Bevor der Schlitz verschlossen oder der Unterlagsboden eingebracht wird, muss die Leitung normgerecht mit einem Schutzrohr bzw. einer Dämmung versehen werden, um sie vor mechanischer Beschädigung, Wärmeverlusten und Kondenswasserbildung zu schützen.

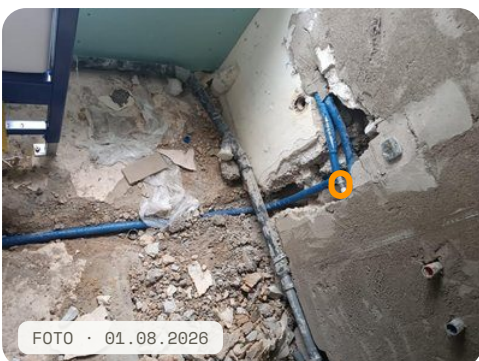
### M-16 Dämmung am Pressfitting ergänzen

**Ein Pressfitting an der blauen Wasserleitung in der Wand ist ungedämmt.**

An der blauen Wasserleitung in der aufgestemmtten Wand ist ein Pressfitting sichtbar, der nicht gedämmt ist. Bevor der Baumeister oder Gipsler den Schlitz schliesst, muss der Fitting durchgehend gedämmt werden, um Kondenswasserbildung, Wärmeverluste und Korrosion in der Wand zu verhindern.

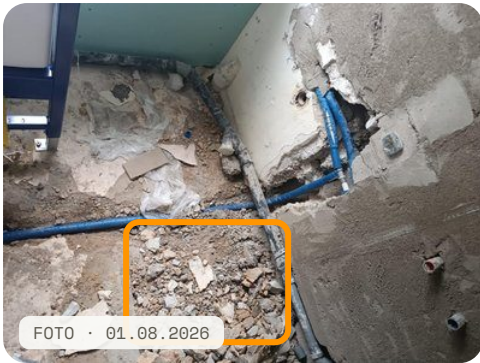
### M-17 Bauschutt räumen und Rohre schützen

**Bauschutt auf dem Boden gefährdet die verlegten Rohre und behindert Folgearbeiten.**

Auf dem Rohboden liegt viel Bauschutt, teilweise direkt auf oder unter den verlegten Leitungen. Vor dem Einbringen der Trittschalldämmung und des Unterlagsbodens muss der Boden besenrein geräumt werden. Zudem sollten die Rohre vor Beschädigungen durch Begehen oder spitze Steine geschützt werden.

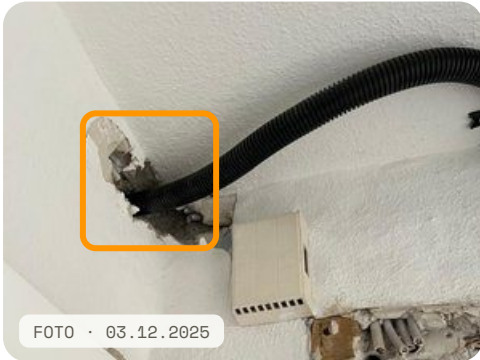
## M-29 Wand- und Deckendurchbruch bei Türzarge fachgerecht verschliessen

**Der Ausbruch um das neu verlegte Wellrohr muss vor den Verputzarbeiten verschlossen werden.**

Der Ausbruch im Rauputz um das neu verlegte Wellrohr oberhalb der Türzarge ist offen. Bevor der Gipsler die Oberfläche instand setzt, muss geprüft werden, ob Anforderungen an den Brand- oder Schallschutz bestehen und wie der Durchbruch fachgerecht ausgemörtelt wird.

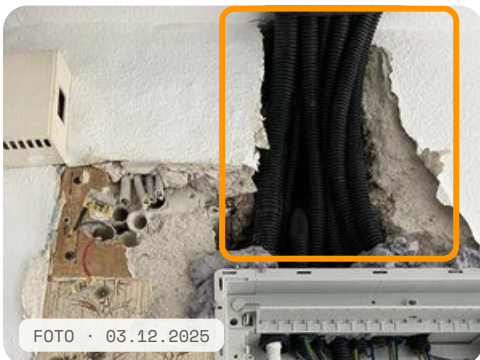
## M-30 Brandschottung und Wandverschluss oberhalb Unterverteilung ausführen

**Der große Wanddurchbruch mit dem Rohrbündel erfordert vor dem Verputzen eine fachgerechte Schottung.**

Oberhalb des Unterverteilers führt ein dichtes Bündel an M-Rohren durch einen großen Wanddurchbruch. Der Bereich ist aktuell nur mit loser Dämmwolle ausgestopft. Vor dem Verschliessen durch den Gipsler muss geklärt werden, wie eine normgerechte Brandschottung (z.B. Weichschott oder Mörtelschott nach VKF) ausgeführt wird.

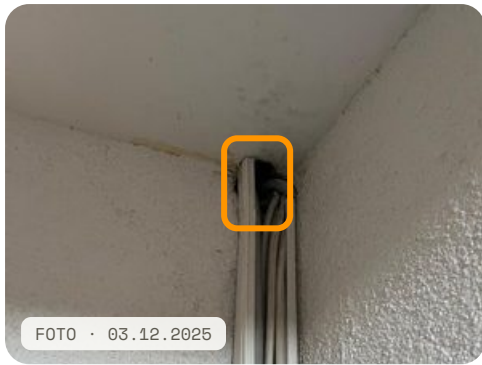
### M-31 Deckendurchbruch in der Raumecke fachgerecht verschliessen und schotten

#### Der Deckendurchbruch für die Elektroinstallation im Kabelkanal ist aktuell unverschlossen.

Die Elektroleitungen führen durch einen unverschlossenen Deckendurchbruch in der Raumecke. Je nach Brandabschnittszone muss dieser Durchbruch fachgerecht brandschutztechnisch geschottet und anschliessend beigeputzt werden, um die Ausbreitung von Feuer und Rauch zu verhindern sowie den Schallschutz zu gewährleisten. Die Zuständigkeit zwischen Elektro, Gipser und Brandschutz ist zu koordinieren.

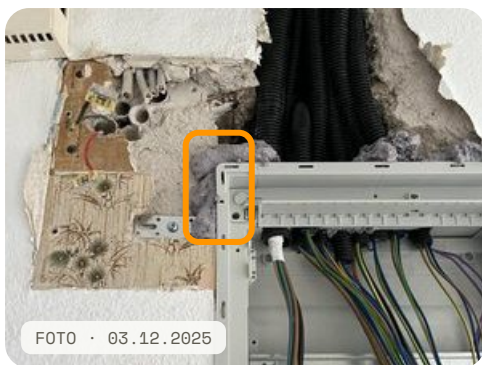
### M-32 Hohlraumverfüllung um den Verteilerkasten für Gipserarbeiten anpassen

#### Provisorische Dämmwolle im Spalt des Verteilerkastens muss vor dem Anputzen ersetzt werden.

Der Spalt zwischen dem Verteilerkasten und dem Mauerwerk wurde mit loser Mineralwolle ausgestopft. Dies stellt keinen geeigneten Untergrund für Anputzarbeiten dar. Der Kasten muss hohlraumfrei ausgemörtelt oder mit dafür vorgesehenen Putzträgern versehen werden, um Rissbildung in der Putzfläche zu vermeiden.

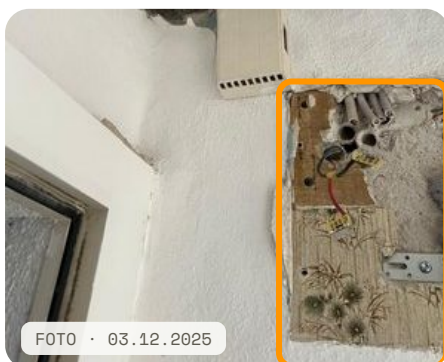
### M-33 Untergrund für Verputzarbeiten im Wandausbruch vorbereiten

#### Tapetenreste im Ausbruchbereich müssen vor dem Verputzen entfernt werden.

Im großflächigen Wandausbruch befinden sich noch alte Tapetenreste. Um Hohlstellen, Risse oder Abplatzungen des neuen Putzes zu vermeiden, muss der Gipser bzw. Unternehmer den Untergrund vor dem Beiputzen vollständig säubern und tragfähig vorbereiten.

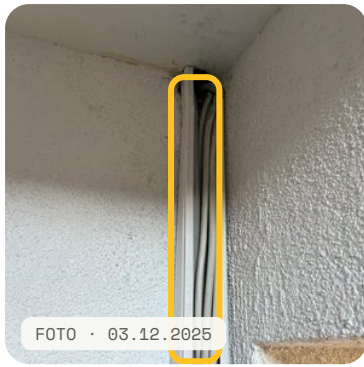
**M-34****Kanalabdeckung am vertikalen Kabelkanal montieren**

**Der Kabelkanal in der Raumecke ist noch offen.**

Der Aufputz-Kabelkanal ist derzeit ohne Abdeckung, wodurch die Leitungen offen liegen. Nach Abschluss der Kabelzug- und Anschlussarbeiten ist der Deckel spannungsfrei aufzusetzen, um den mechanischen Schutz herzustellen und einen optisch sauberen Abschluss zu gewährleisten.

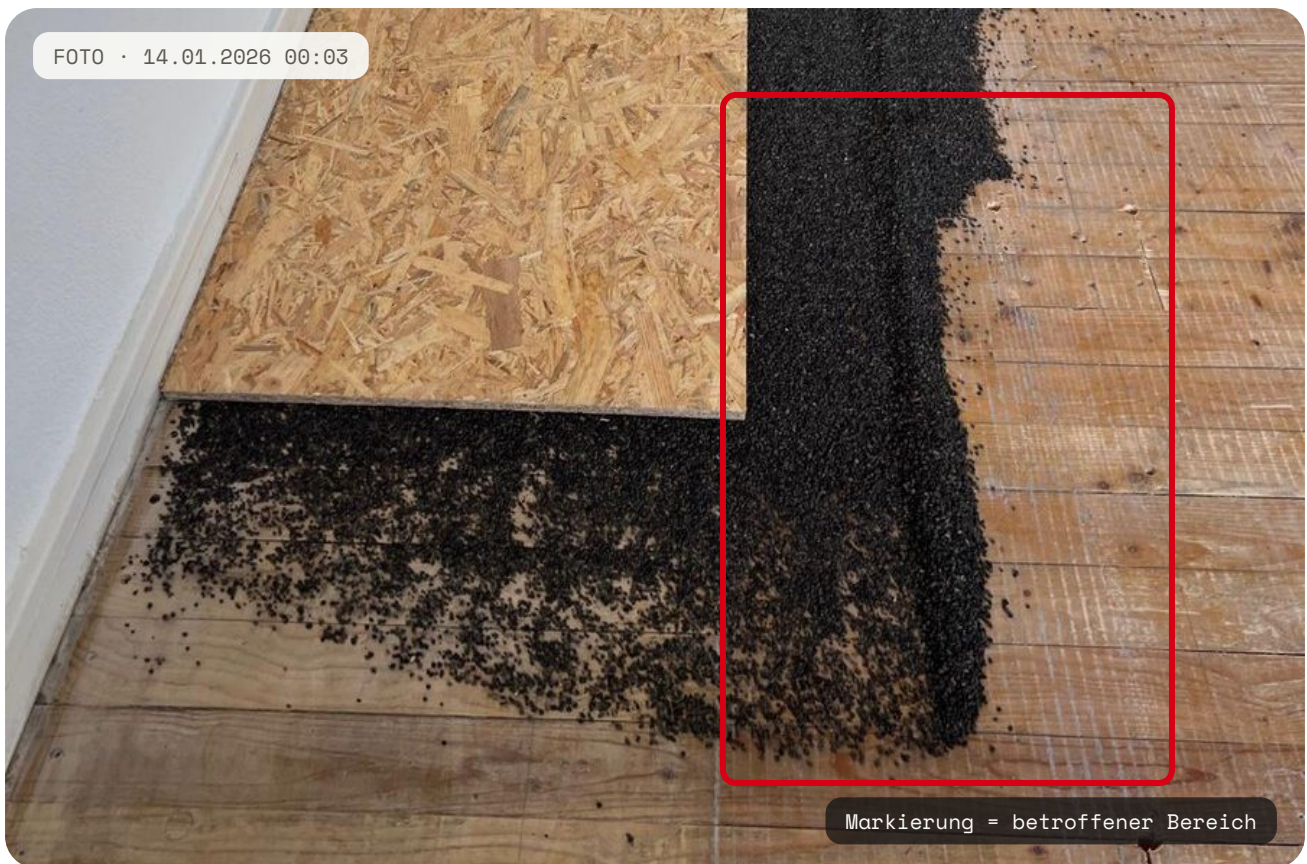
## M-46 Rieselschutz unter Trockenschüttung einbauen

Auf dem Holzdielenboden wurde Granulat als Ausgleichsschüttung ohne Trennlage aufgebracht. Bei holzbedingten Fugen und Bewegungen rieselt das Material mit der Zeit in den Deckenhohlraum ab. Dies führt zu Sackungen im Trockenestrich und Punktbelastungen der OSB-Platten. Das Schüttgut muss zur Seite geschoben und ein geeignetes Rieselschutzvlies/Papier verlegt werden.

Ohne Rieselschutz rieselt das Granulat durch Fugen in die Decke, was zu Hohlstellen führt. Da das Überbauen bereits begonnen hat, ist eine sofortige Korrektur erforderlich (stop\_and\_fix / major).

Fordert Massnahmen gegen das Wegrieseln von Schüttungen bei Untergründen mit Fugen oder Rissen.

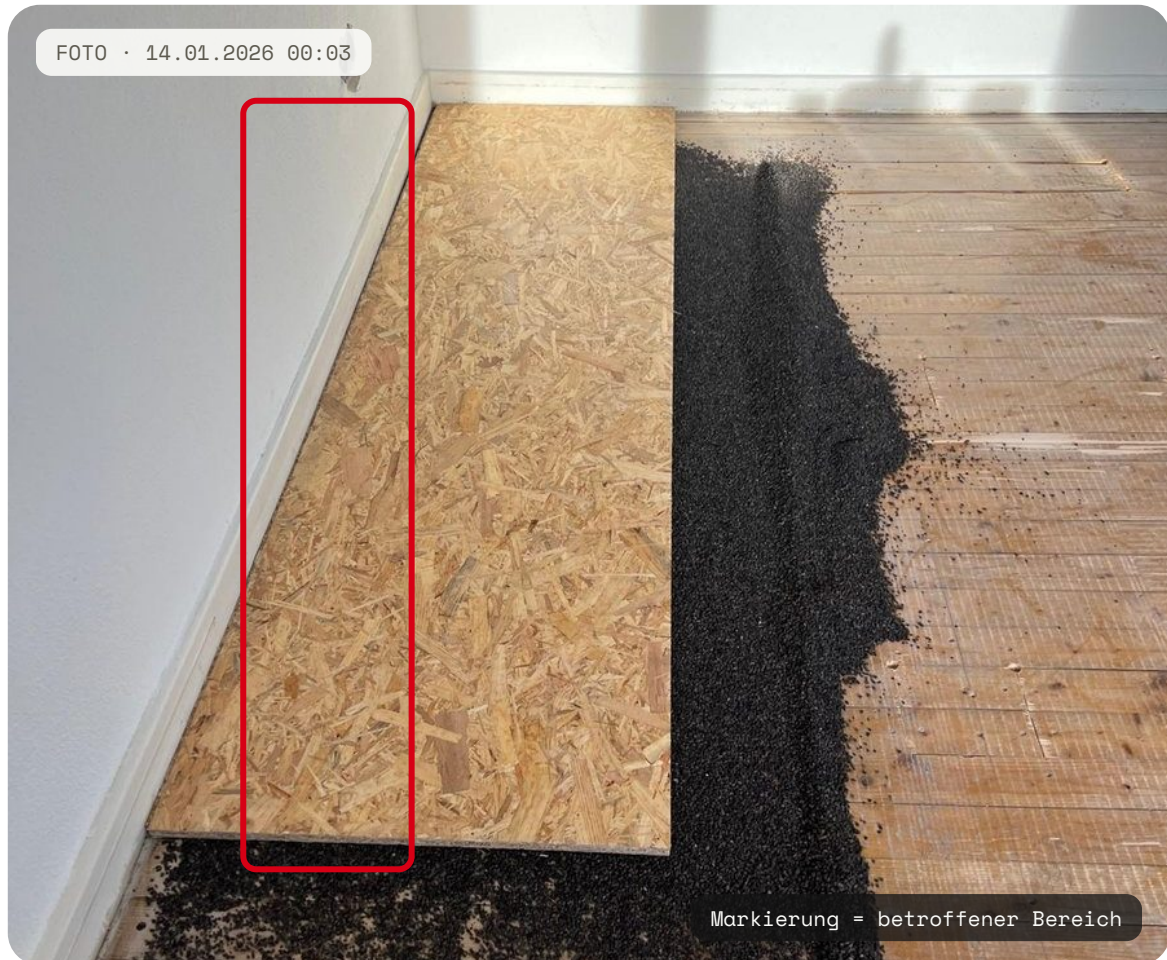
**M-47**

## Randdämmstreifen zur Schallentkopplung ergänzen

Die OSB-Platte und die Schüttung werden direkt an die verputzte Wand und bestehende Sockelleisten angearbeitet. Um die Anforderungen an den Trittschallschutz nach SIA 181 einzuhalten, muss der schwimmende Bodenaufbau umlaufend durch einen Randdämmstreifen von allen aufsteigenden Bauteilen getrennt werden.

Fehlende Entkopplung führt zu massiven Trittschallbrücken zur Wandkonstruktion. Muss vor dem Verlegen der Platten platziert werden (stop\_and\_fix / major).

Vermeidung von Flankenübertragung durch konsequente Trennung schwimmender Unterlagsböden von angrenzenden Bauteilen.

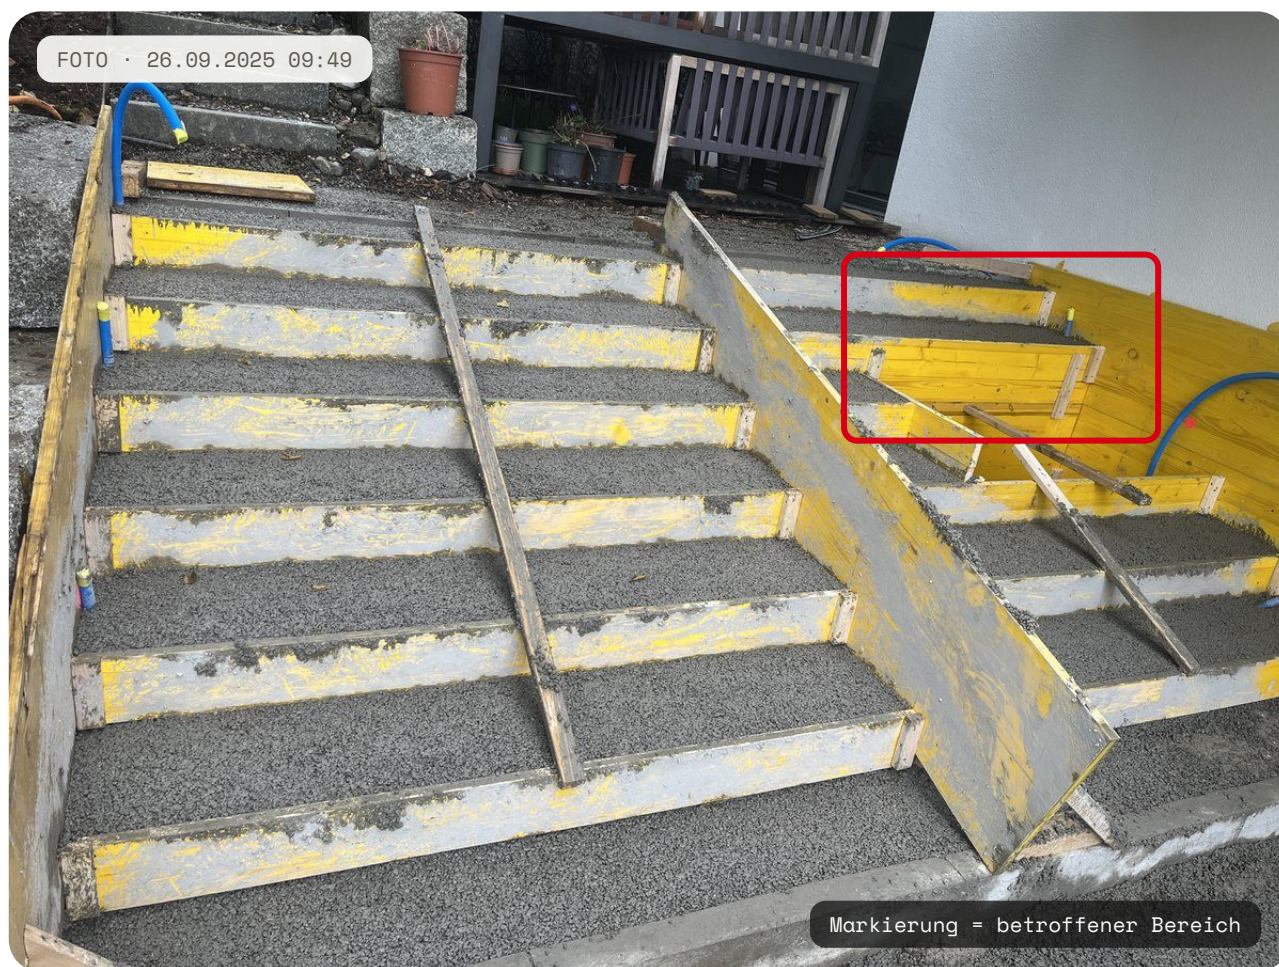
## M-53 Trennlage zwischen Treppenbeton und Fassadenanschluss einbringen

Der Beton der Aussentreppe wird auf der rechten Seite direkt an die verputzte Fassade anbetoniert. Es fehlt ein Perimeterdämmstreifen oder eine Trennlage zur Vermeidung von Rissbildung, Feuchtigkeitstransport und Schallbrücken. Vor dem Erhärten des Betons ist eine fachgerechte Trennung einzufügen.

Die Arbeit muss vor dem Abbinden des Betons gestoppt/korrigiert werden, da eine direkte Verbindung irreversible Bauschäden an der Fassade und Schallbrücken verursacht.

Regelt die fachgerechte Ausführung von An- und Abschlüssen an aufgehende Bauteile zur Vermeidung von Feuchteschäden.

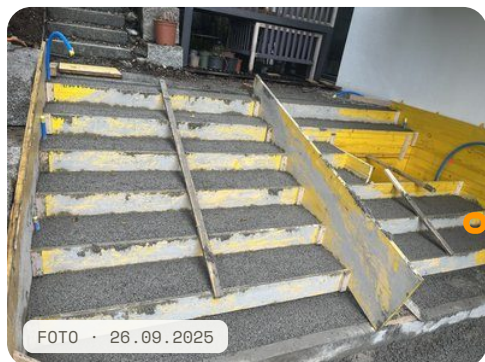
#### M-56 Offenes Leerrohrende an der Treppenschalung verschliessen

Ein aus der Treppenschalung ragendes Elektro-Leerrohr ist nicht gegen eindringenden Beton geschützt.

Ein blaues Elektro-Leerrohr ragt auf der rechten Seite der Treppenschalung heraus und ist nicht verschlossen. Vor dem Schütten bzw. Verdichten des Restbetons muss das Rohrende abgeklebt oder verpfropft werden.

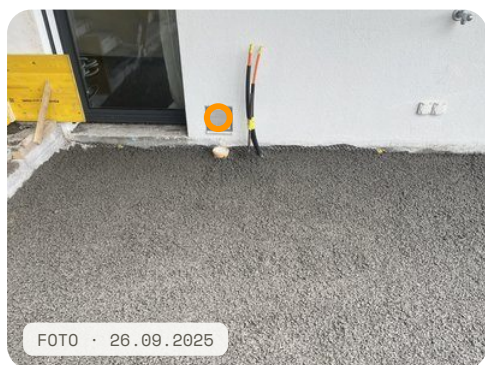
#### M-54 Anschlusshöhe des Lüftungsgitters zur Fertigbelagshöhe prüfen

Das Lüftungsgitter sitzt sehr tief und kollidiert voraussichtlich mit dem noch folgenden Fertigbelag.

Das Lüftungsgitter in der Fassade befindet sich knapp über dem Sickerbeton. Nach Aufbringen des Belags liegt es voraussichtlich in der Spritzwasserzone oder wird teils verdeckt. Vor den Belagsarbeiten muss der Detailanschluss geklärt werden.

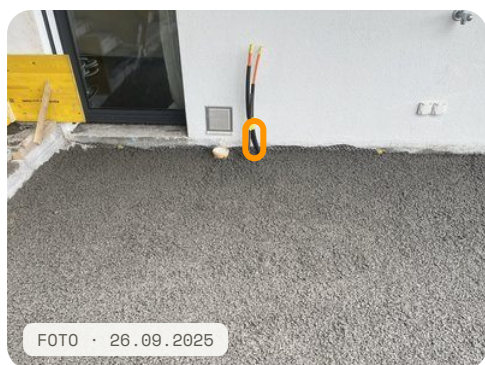
#### M-55 Abdichtung der Leitungsdurchführungen am Fassadensockel kontrollieren

Die fachgerechte Anbindung der Sockeldurchführungen an die Bauwerksabdichtung ist visuell nicht bestätigt.

Zwei Leitungen treten am Wandfuss aus dem Boden aus. Der wasserdichte Anschluss an die Bauwerksabdichtung hinter der Noppenbahn muss vor dem Überdecken nachgewiesen und kontrolliert werden.

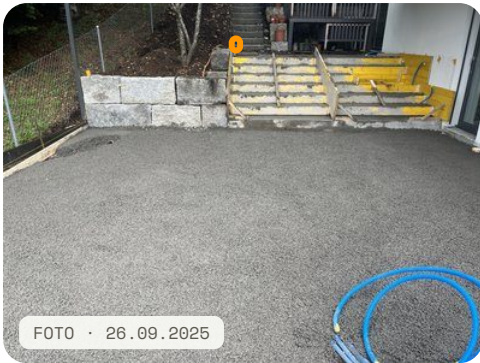
### M-57 Rohrenden der Elektro-Schutzrohre im Planum verschliessen

**Die Enden der blauen Elektro-Schutzrohre im Planum sind offen und sollten vor Schmutzeintrag geschützt werden.**

An den im Planum verlaufenden blauen Elektro-Schutzrohren fehlen Verschlusskappen. Um das Eindringen von Kies, Wasser oder Zementmilch zu verhindern und den Kabelzug nicht zu gefährden, sind die Enden umgehend abzudichten.
